Effacement de l'ouvrage du Moulin de la Leuleune et restauration hydromorphologique sur la Hem

L'opération

Catégorie	Restauration
Type d'opération	Effacement total ou partiel d'ouvrages transversaux et reméandrage
Type de milieu concerné	Cours d'eau de plaine
Enjeux écologiques	Continuité écologique, hydromorphologie, grands migrateurs
Début des travaux	Février 2017
Fin des travaux	Juin 2018
Zone de remous	600 m
Linéaire concerné par les travaux	400 m
Code ROE	ROE15322 et ROE15324
Hauteur de chute	1,31 m et 1,45 m

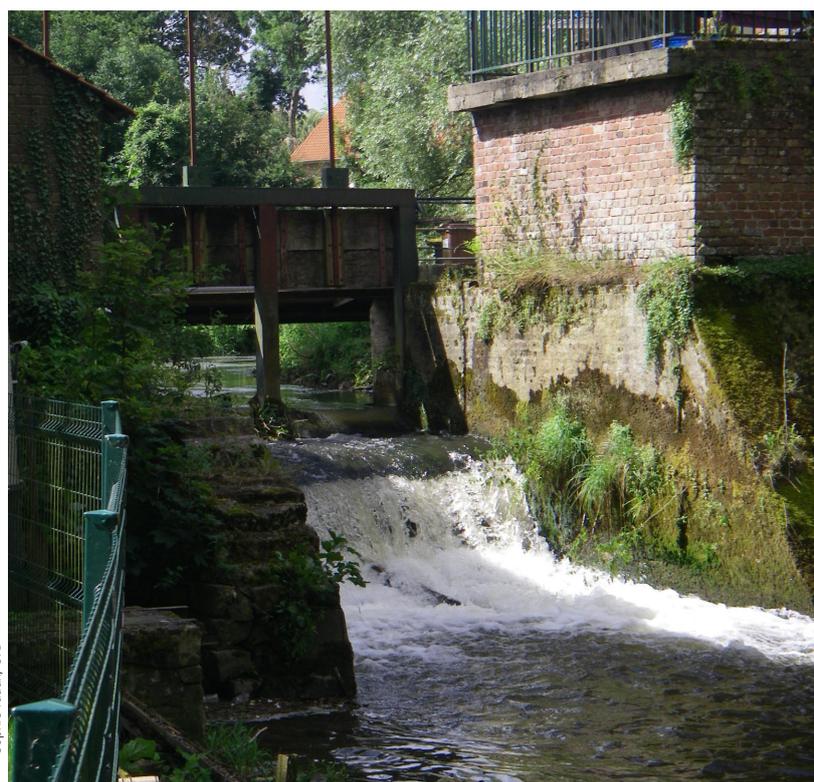
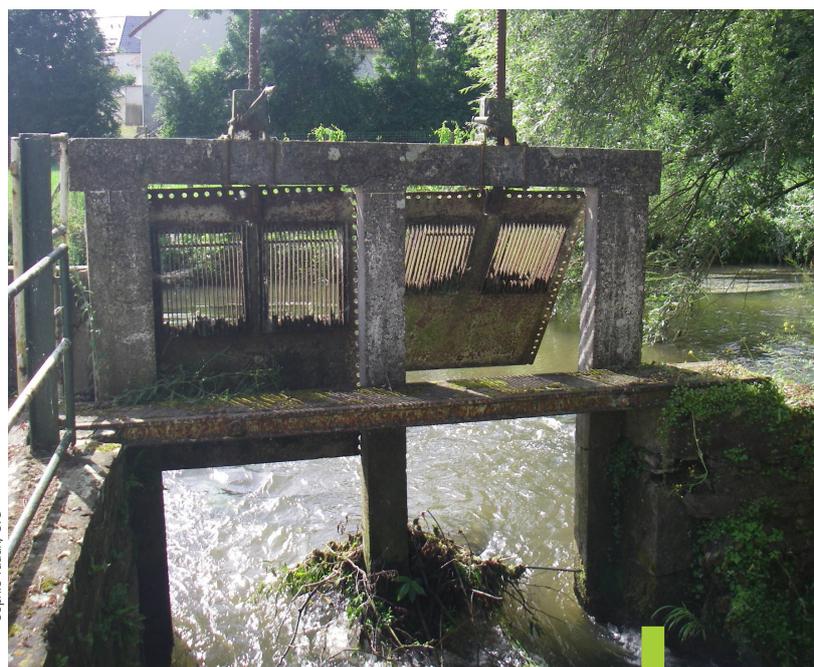
Les ouvrages du moulin de la Leulenne en août 2016.

Le moulin de la Leulenne situé dans la commune de Tournehem-sur-la-Hem se compose de deux ouvrages dont la hauteur de chute s'élève à 1,35 m pour l'un et l'autre, à 1,45 m. Le franchissement de ces ouvrages par les espèces piscicoles est compromis.

L'ouvrage du bras droit est composé de trois vannes en bois d'environ 90 cm de hauteur tandis que l'ouvrage du bras gauche possède deux vannes métalliques d'1 m de haut. Ce dernier était avant travaux, en très mauvais état. Le moulin de la Leulenne aujourd'hui sans usage, a été transformé en habitation. L'intégralité de la zone est située en zone humide. Les inondations sont par ailleurs fréquentes sur ce secteur.

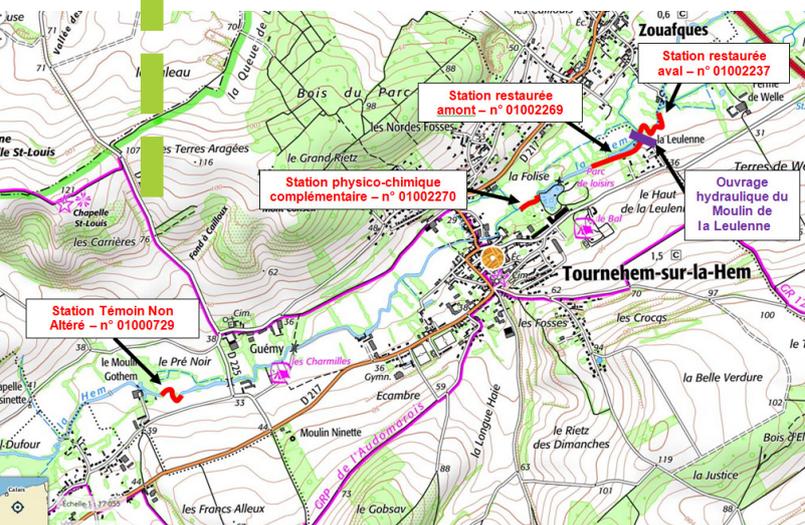
Localisation des stations de suivi écologique.

Trois stations de suivi ont été mises en place : une à l'aval immédiat de l'ouvrage, une dans l'emprise du nouveau lit recréé (stations restaurées amont et aval) et une station témoin située à 3 100 m à l'amont de l'ouvrage.

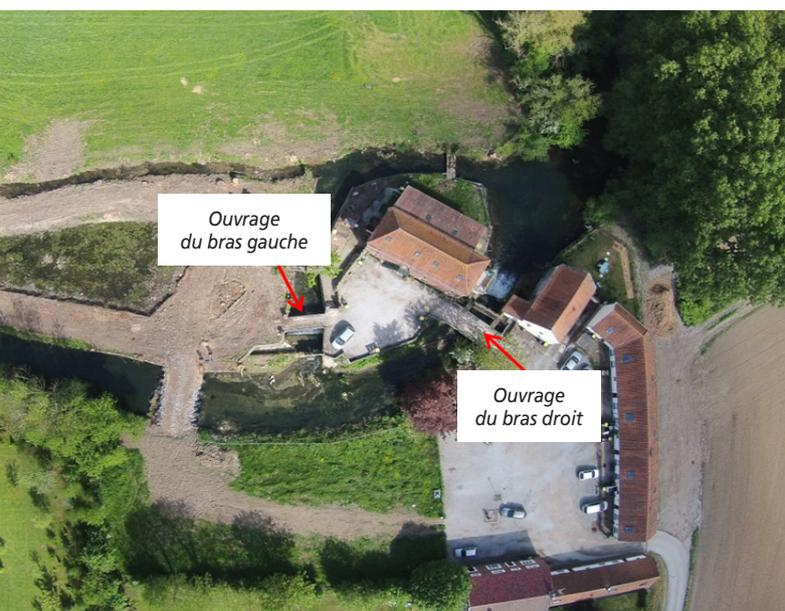
La Hem au moulin de la Leulenne avant travaux, photo prise par drone en mai 2017.

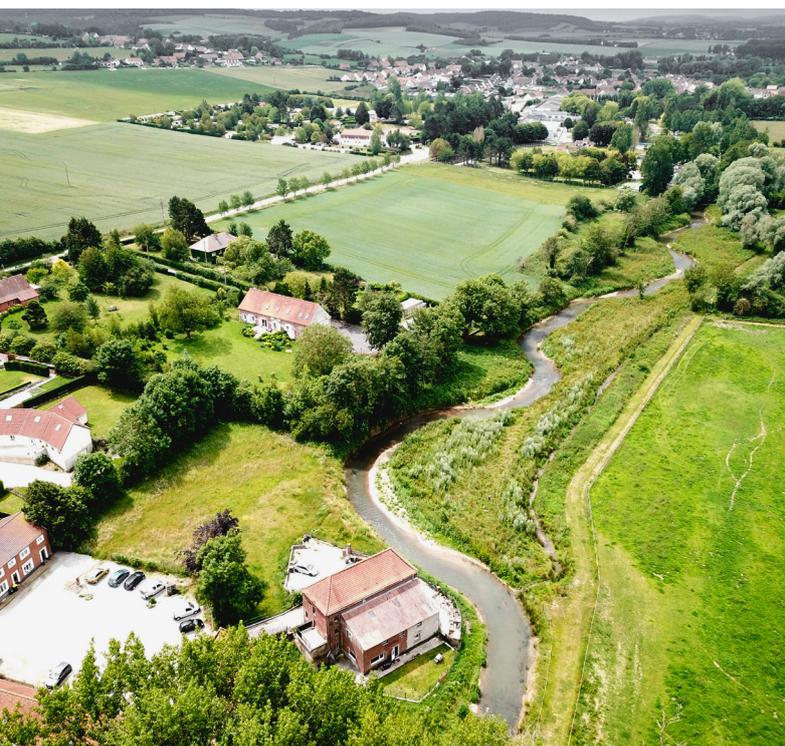
Le nouveau tracé de la Hem en juin 2020, vue aérienne.

Les seuils ont été supprimés et le reméandrage a été réalisé pour rattraper la pente naturelle et ainsi modifier le profil de la Hem. La rivière, après travaux, contourne le moulin en rive gauche. Le nouveau tracé s'étend sur un linéaire de 368 m avec une pente moyenne autour de 0.32%. L'habitat du cours d'eau a été diversifié avec des apports de matériaux de différentes tailles.
