Myriophylle hétérophylle

Gestion du Myriophylle hétérophylle sur la Somme et ses canaux

Conseil départemental de la Somme

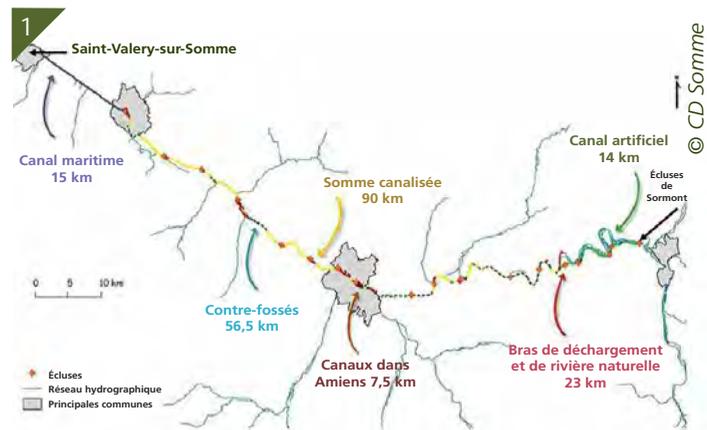
1 - Cartographie du domaine public fluvial de la Somme sur lequel ont eu lieu les interventions.
2 et 3 - Zones colonisées par le Myriophylle hétérophylle.

- Les interventions ont été réalisées sur le domaine public fluvial du département de la Somme. Il se compose du canal de la Somme, de la Somme canalisée ainsi que des bras de rivière naturelle et des contre-fossés. Ce domaine fluvial s'étend sur 720 hectares et 58 communes, et comporte 120 km de voie d'eau navigable.
- Depuis 2011, la Somme et ses canaux sont particulièrement impactés par la colonisation du Myriophylle hétérophylle (*Myriophyllum heterophyllum*).
- Les opérations de gestion ont lieu sur le canal de la Somme, de l'amont de l'écluse n°7 de Sormont à l'aval de l'écluse n°25 de Saint-Valery-sur-Somme.

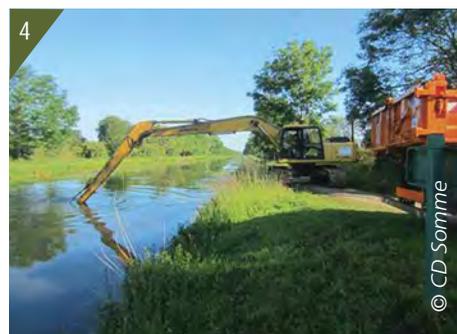
4 - Hersage depuis la berge.

■ Le hersage consiste à gratter le fond fluvial pour déraciner la plante à l'aide d'une herse installée sur une pelle hydraulique. Les opérations ont été réalisées depuis la berge, à l'aide d'une pelle hydraulique de 22 tonnes équipée d'une flèche de 15 m.

■ Cette méthode a l'avantage de retirer le système racinaire de la plante et d'éviter de piéger les alevins lors de l'extraction des plantes hors de l'eau, cependant le poids important du matériel utilisé peut entraîner une dégradation des digues, berges et chemins.

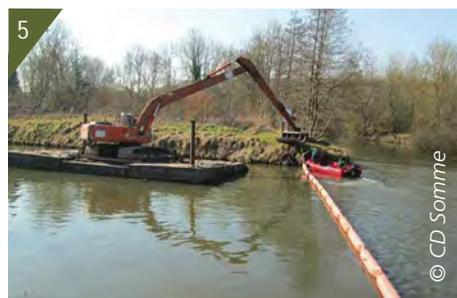
5 - Hersage depuis le ponton flottant.

■ L'opération a été reconduite en 2016 dans les sept secteurs les plus touchés par le myriophylle, soit une superficie totale de 14 hectares. Afin d'éviter de dégrader le corps de digue et la végétation en bords de cours d'eau, la pelle hydraulique sur laquelle était installée la herse a été cette fois-ci positionnée sur un ponton flottant, qui se déplaçait à l'aide d'un pousseur.

- Le dispositif de hersage était le même que celui utilisé en 2016 : une herse sur une pelle mécanique positionnée sur un ponton flottant. Une attention particulière a dû être portée sur la zone canalisée, l'engin ne devant pas creuser le fond du canal afin de ne pas dégrader son étanchéité. Après extraction, les végétaux ont été transportés sur une barge vers une zone de dépôt provisoire, avant leur transport vers des sites de stockage.

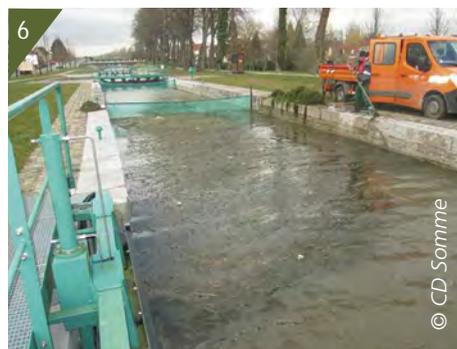
6 - Filets de protection sur le canal.

■ Par mesure de protection, des filets ont été installés à l'aval de la zone traitée pour récupérer les fragments de myriophylle issus du chantier et éviter la dissémination de la plante.

- Des filets ont été mis en aval du site et les fragments flottants ont été récupérés à l'épuisette durant les opérations d'arrachage, pour éviter leur dispersion.

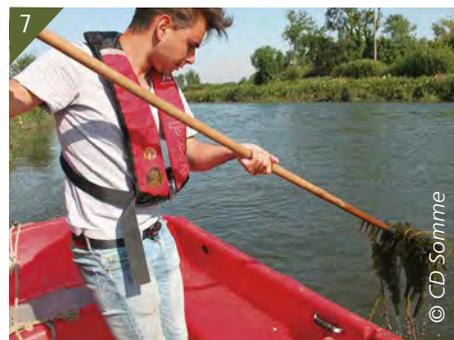
7 - Échantillonnage du myriophylle.
8 - Arrachage manuel du myriophylle.

- En septembre et octobre 2016, un suivi scientifique a été réalisé par le CBNB, afin de préciser la répartition du Myriophylle hétérophylle sur l'ensemble du domaine fluvial.

- La distinction de l'espèce par rapport au Myriophylle verticillé indigène (*Myriophyllum verticillatum*) n'étant pas toujours évidente sur la base des critères morphologiques disponibles, une analyse génétique a été confiée au pôle d'écologie moléculaire de l'Université de Rennes.

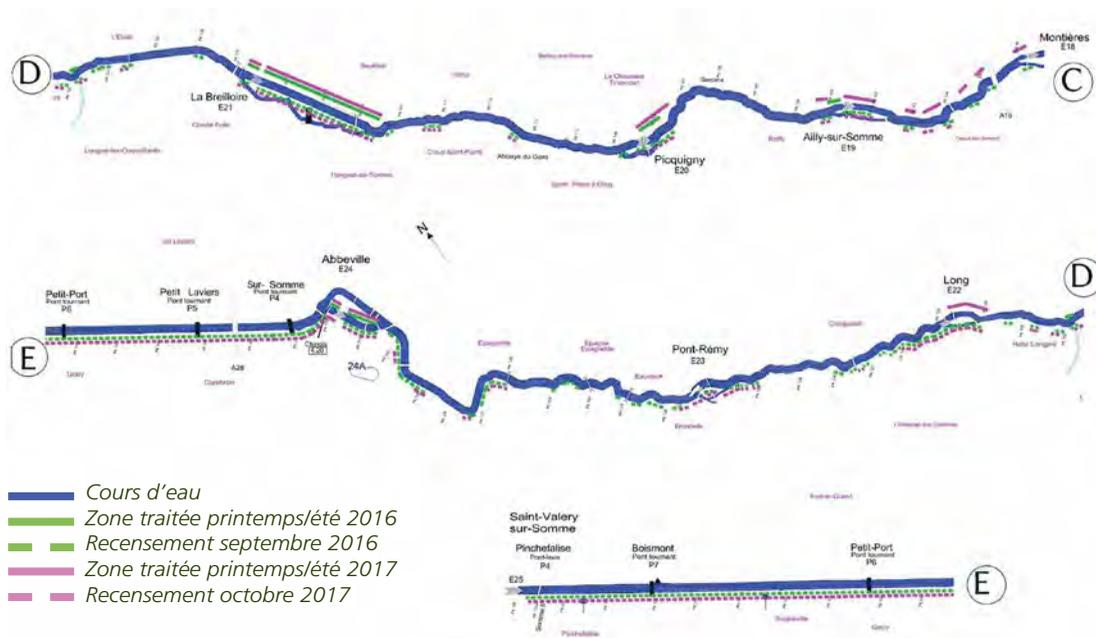
Exemple de cartographie de la présence du Myriophylle hétérophylle sur les secteurs aval de la Somme.

- Sur 98 échantillons, 13 correspondaient au Myriophylle verticillé, et tous les autres au Myriophylle hétérophylle. Les deux espèces ont été identifiées à l'amont du cours d'eau tandis qu'à l'aval seul le Myriophylle hétérophylle a été repéré. Il est particulièrement localisé à l'amont et l'aval immédiat des écluses où il forme d'importants herbiers.

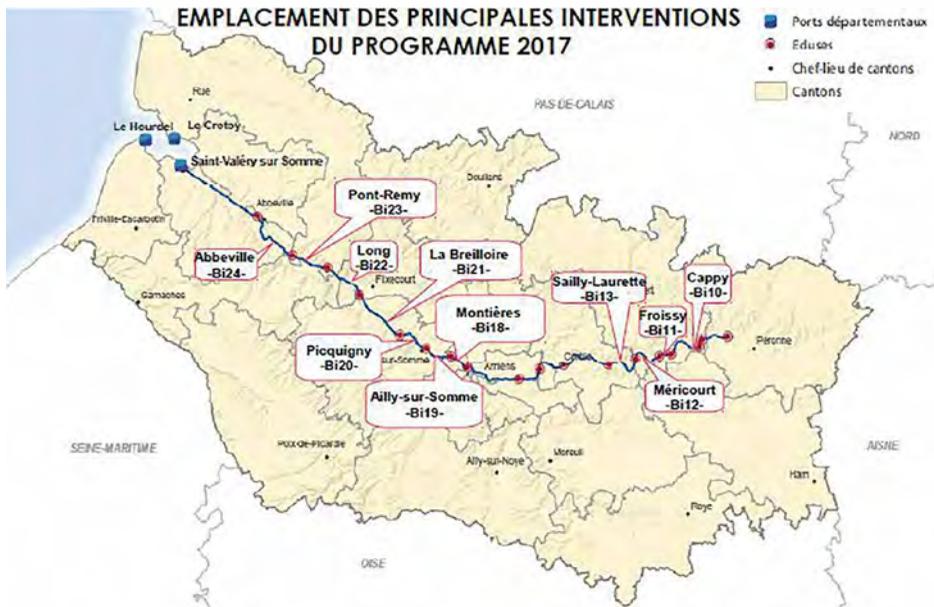
Localisation des principaux sites d'intervention en 2017.

- Neuf sites prioritaires pour l'arrachage mécanique et 11 sites pour l'arrachage manuel ont été identifiés pour les opérations de 2017.
