Myriophylle du Brésil

Gestion du Myriophylle du Brésil dans le plan d'eau de Riondaz à Viriat (Ain)

Le Syndicat du bassin versant de la Reyssouze (SBVR)

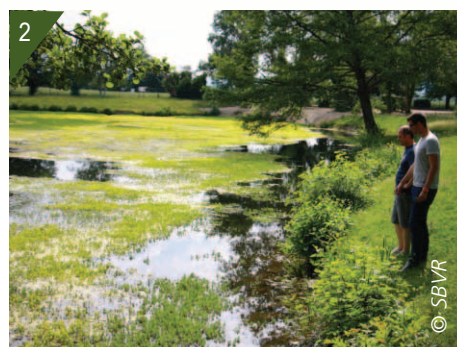
- En deux ans, le Myriophylle du Brésil s'est fortement développé sur le plan d'eau. En 2017, il recouvrait l'intégralité du plan d'eau en remplaçant les herbiers aquatiques présents auparavant.

2 - Vue du plan d'eau colonisé par le myriophylle.

- Le SBVR a décidé d'organiser une opération de régulation du myriophylle afin d'éviter les risques de dissémination de l'espèce sur d'autres sites du bassin versant et de permettre au plan d'eau de retrouver son usage de loisir pour satisfaire les besoins de son propriétaire.
- L'intervention a consisté à arracher le myriophylle à l'aide d'une pelle mécanique installée sur une barge flottante, ce qui lui permettait de parcourir l'ensemble du plan d'eau. Elle

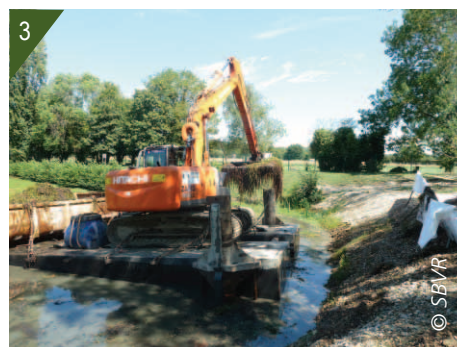
3 - Arrachage mécanique avec pelle sur barge.

était munie d'un godet griffe lui permettant de maximiser l'extraction de la matière végétale tout en limitant celle des sédiments fins et grossiers.

■ La campagne d'arrachage mécanique de 2017 a concerné la quasi-totalité du plan d'eau et environ 40 tonnes de plantes ressuyées ont été évacuées du site. Un îlot a été arraché manuellement car le niveau d'eau très bas à cette période de l'année ne permettait pas l'accès des engins.

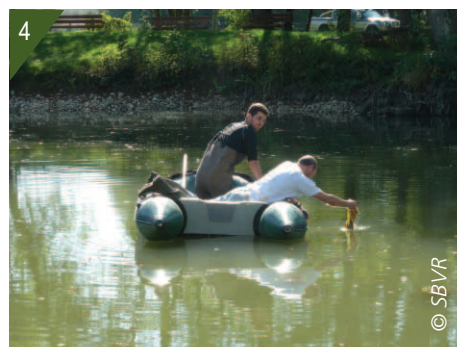
4 - Arrachage manuel en complément, à partir d'une barque.

■ En septembre et octobre, deux arrachages manuels depuis une barque ont également permis de réduire la quantité de repousses.

- L'arrachage manuel depuis une embarcation est compliqué à mettre en œuvre. La maniabilité des bateaux est réduite et le myriophylle mouillé est lourd, ne facilitant pas les déplacements sur le site. L'épuisement des participants s'est rapidement fait ressentir.

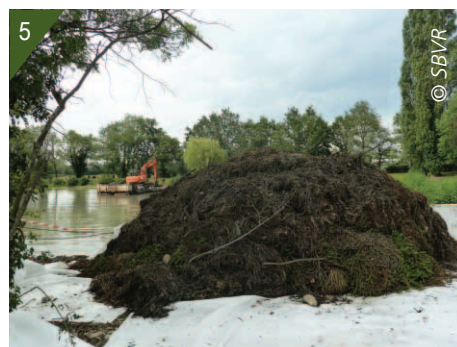
5 - Déchets végétaux issus de l'arrachage mécanique de 2017.

■ Les déchets verts ont été stockés sur une plateforme hors d'eau et hors zone inondable. Une bâche géotextile a été placée pour éviter tout contact avec le sol. Le ressuyage du myriophylle s'est opéré *in situ* pendant plusieurs semaines avant évacuation en centre spécialisé pour enfouissement.
