Crassule de Helms

Gestion de la colonisation d'un étang communal par la Crassule de Helms à Luré (Loire)

Département de la Loire

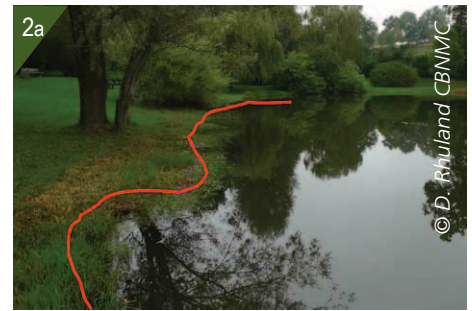
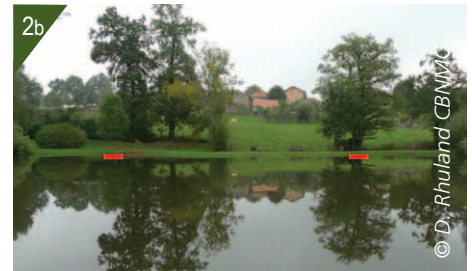
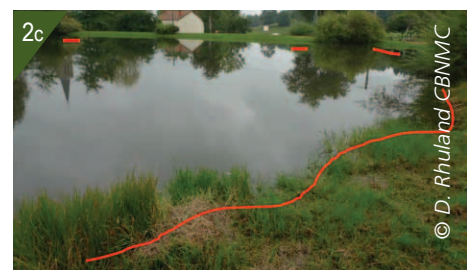
■ *Crassula helmsii* a été observée en 2006 sur l'étang par le CBNMC. Elle a progressivement colonisé tout le pourtour du plan d'eau, passant d'un recouvrement estimé de 5 m² en 2013 à plus de 350 m² en 2017.

2 - a, b et c. Localisation de la population de crassule sur l'étang en 2014 (en rouge).
3 - a et b. Filtres installés au niveau du fossé (a) et du lavoir (b).

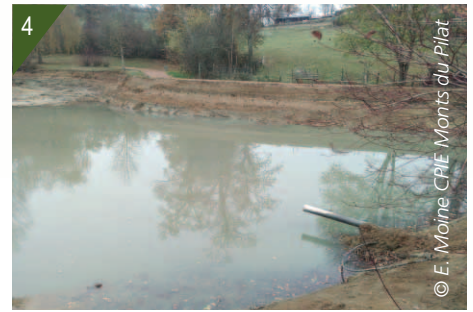
4 - Plan d'eau en cours de vidange.

■ Vidange totale du plan d'eau

■ Afin d'éviter la dissémination d'éventuels fragments et limiter l'impact de la vidange sur le cours d'eau (dont le départ de matières en suspension), le lavoir communal a été utilisé comme premier bassin de décantation. Des bottes de paille ont été placées à l'entrée d'eau dans le lavoir et un filtre en mousse à la surverse. Le deuxième bassin bétonné situé juste avant le fossé a été utilisé comme second bassin de décantation. Trois systèmes de filtres successifs (2 en paille et 1 en mousse) ont été posés dans ce bassin. Tous les filtres en paille ont été remplacés au cours de la vidange avant leur colmatage. Les filtres ont été laissés en place tout le long de l'opération, jusqu'à la fin du curage. Le lavoir et le bassin ont été vidés et nettoyés en fin de chantier.

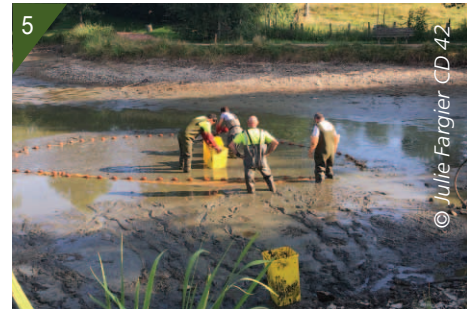
5 - Pêche des poissons présents dans l'étang.

■ Afin d'éviter le colmatage des filtres et pour leur conserver leur efficacité, le débit de vidange a été limité. Les poissons présents dans l'étang ont été pêchés au filet et emmenés à l'équarrissage. Les bottes et le matériel utilisés pour la pêche ont été nettoyés après l'intervention.

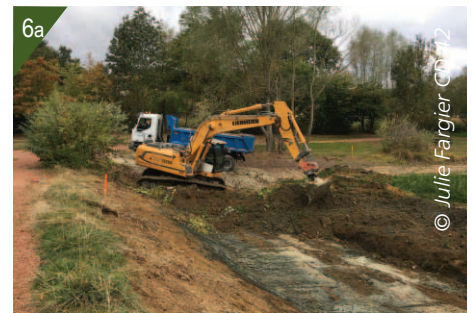
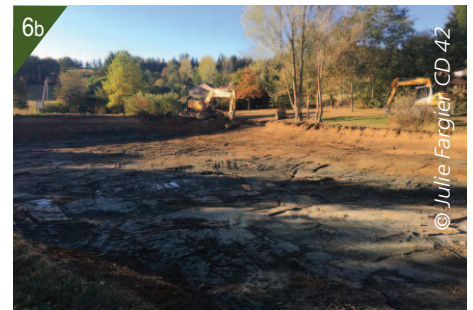
6 - a et b. Opération de curage.

■ Le plan d'eau et ses bordures où l'espèce était présente ont été curés sur 50 à 70 cm d'épaisseur. La buse d'arrivée d'eau a également été nettoyée.

■ Les travaux ont été réalisés par une entreprise privée et ont nécessité deux pelles hydrauliques à chenilles et un camion benne pendant 6 jours. Le sens de déplacement des engins a été précisément défini et le curage a été réalisé de l'extérieur vers l'intérieur pour limiter la dispersion potentielle de crassule.

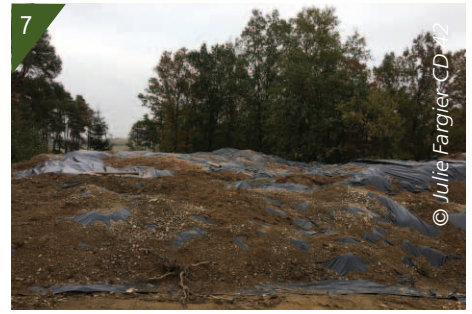
7 - Andain des terres extraites.
8 - Plan d'eau à sec.
9 - Étang après travaux.

- Au total, 1 000 m³ de terres pouvant abriter des fragments de crassule ont été extraits. Toute la zone colonisée par la crassule a été traitée.
- La première année de suivi a permis de constater un niveau d'eau relativement bas. Les berges abruptes de l'étang (pente raide d'environ 60 cm de haut) ne permettent pas une colonisation rapide par la végétation. Le recouvrement des strates herbacée et muscinale atteint localement 5 voire 10 %. Quelques replats se forment à la base des berges suite à de petits éboulements (érosion). La colonisation végétale ne peut vraisemblablement pas se faire depuis la partie haute. En effet, le substrat a été curé et gratté sur toutes les zones de présence de la crassule. Les pelouses subsistant autour de l'étang se trouvent sur un substrat a priori trop sec et avec une végétation trop dense pour être favorable à la crassule.
