Jussies (*Ludwigia* spp.)

Intervention d'arrachage de la jussie dans le port de Biganos (Gironde)

Syndicat Intercommunal du Bassin d'Arcachon (SIBA)

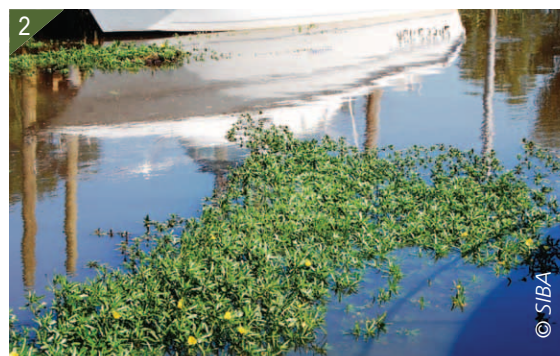
■ En juillet 2018, le SIBA a été sollicité à propos d'herbiers se développant au niveau de la darse¹ centrale du port. L'identification des végétaux concernés a été confiée au Conservatoire botanique national Sud Atlantique (CBNSA), qui a identifié la présence des deux espèces de jussie, *Ludwigia grandiflora* et *Ludwigia peploides*.

■ La zone colonisée s'étendait sur 1 200 m² environ et regroupait une dizaine d'herbiers, principalement localisés au niveau des mouillages des bateaux, et s'étendant vers le centre de la darse.

2 - Herbier de jussie dans le port de Biganos.

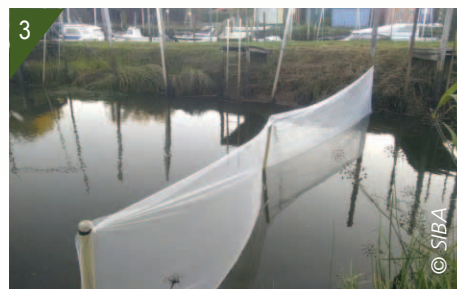
■ L'installation du barrage filtrant ne s'est pas avérée satisfaisante, son efficacité a été notamment mise à mal par le vent. Un système de flottaison et de lestage pourrait s'avérer plus efficace et permettrait de s'adapter aux hauteurs d'eau de la darse, qui varient avec la marée.

3 - Mise en place du barrage filtrant.

■ Un barrage filtrant (filet à insecte) a été placé à l'entrée de la darse, sur la largeur du cours d'eau (10 m) et autour d'un herbier supplémentaire repéré à l'entrée de la darse. Deux barques ont ensuite été réparties sur la zone colonisée, à marée descendante. Utilisées pour collecter les plants arrachés éloignés des berges, elles devaient rester envasées jusqu'à ce que la marée remonte et permette leur évacuation et leur déchargement.

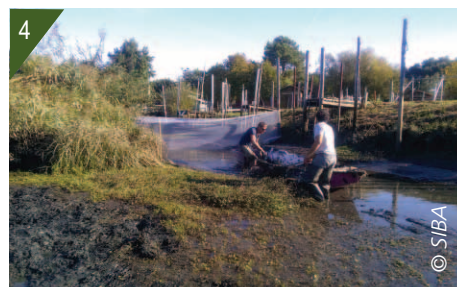
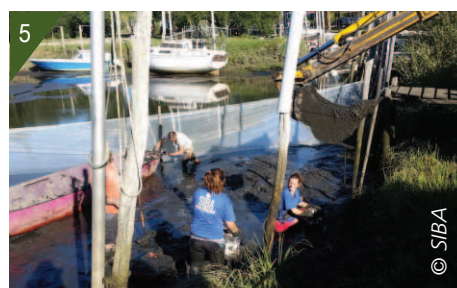
4 et 5 - Arrachage manuel de la jussie dans la darse.

■ L'arrachage a été réalisé à la main, à l'aide de râteaux et de fourches. Les déchets ont été récupérés dans des mannes ostréicoles ou directement dans les barques.

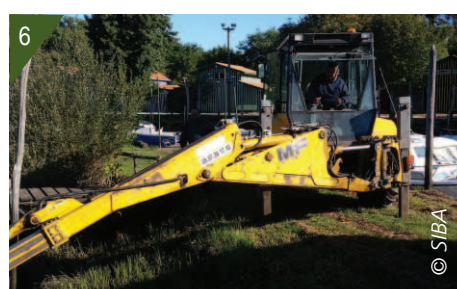
6 - Le tractopelle manipulé depuis la berge.

■ En milieu de la première matinée, les barques étaient déjà pleines et il s'est avéré que le poids de leur chargement ne permettrait pas leur évacuation avec la marée. Un tractopelle a alors été mis à disposition par les services techniques municipaux. L'engin a été positionné en bord de berge et son godet rempli manuellement, puis vidé dans un camion-benne ou sur du géotextile disposé sur les berges.

■ Par la suite, le godet du tractopelle a été utilisé pour extraire directement les plus gros massifs, ce qui a entraîné également l'extraction d'un volume important de sédiments.

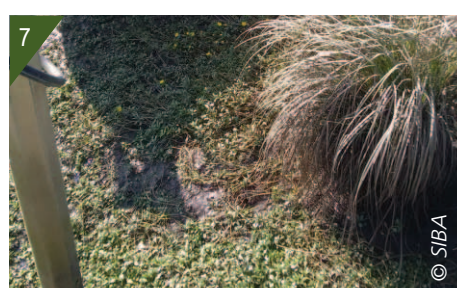
7 - Herbier de jussie à marée basse.

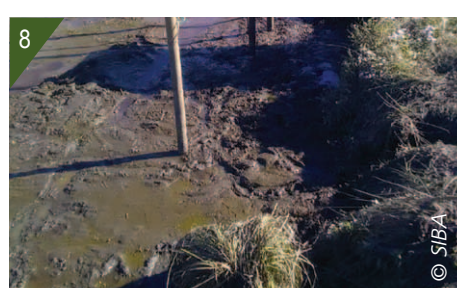
■ De jeunes pieds restaient visibles après un cycle de marée et plusieurs autres zones du port colonisées ont été repérées lors de ces opérations. Elles seront traitées en 2019.

8 - Herbier de jussie après interventions d'arrachage.

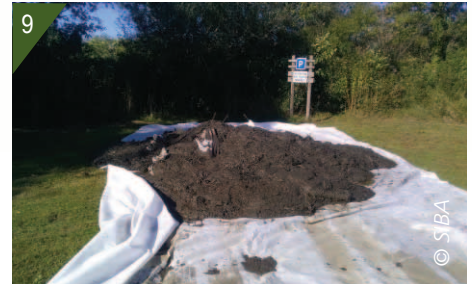
9 - Zone de déchargement et de ressuyage des déchets issus de l'intervention.
10, 11 et 12 - Herbière de jussie à marée haute (10), à marée basse (11) et après interventions d'arrachage (12).

■ La zone de déchargement de la jussie arrachée se situait à proximité d'une aire de stationnement, sur un point non submergé à marée haute. Les plants arrachés y étaient ressuyés sur du géotextile avant d'être évacués vers le centre technique municipal. Après assèchement dans une zone confinée du centre technique, ils ont ensuite été évacués vers des centres de compostage en même temps que les déchets municipaux.
