Réseau des sites de démonstration pour la restauration hydromorphologique des cours d'eau

La restauration de la Nied Allemande à Ponptierre (57), mise en œuvre et suivi

Pierre MANGEOT – Agence de l'eau Rhin-Meuse
Patrick CHARRIER – Bureau d'études Fluvial.IS
(Gaël BEHR – Syndicat de la Nied Allemande)

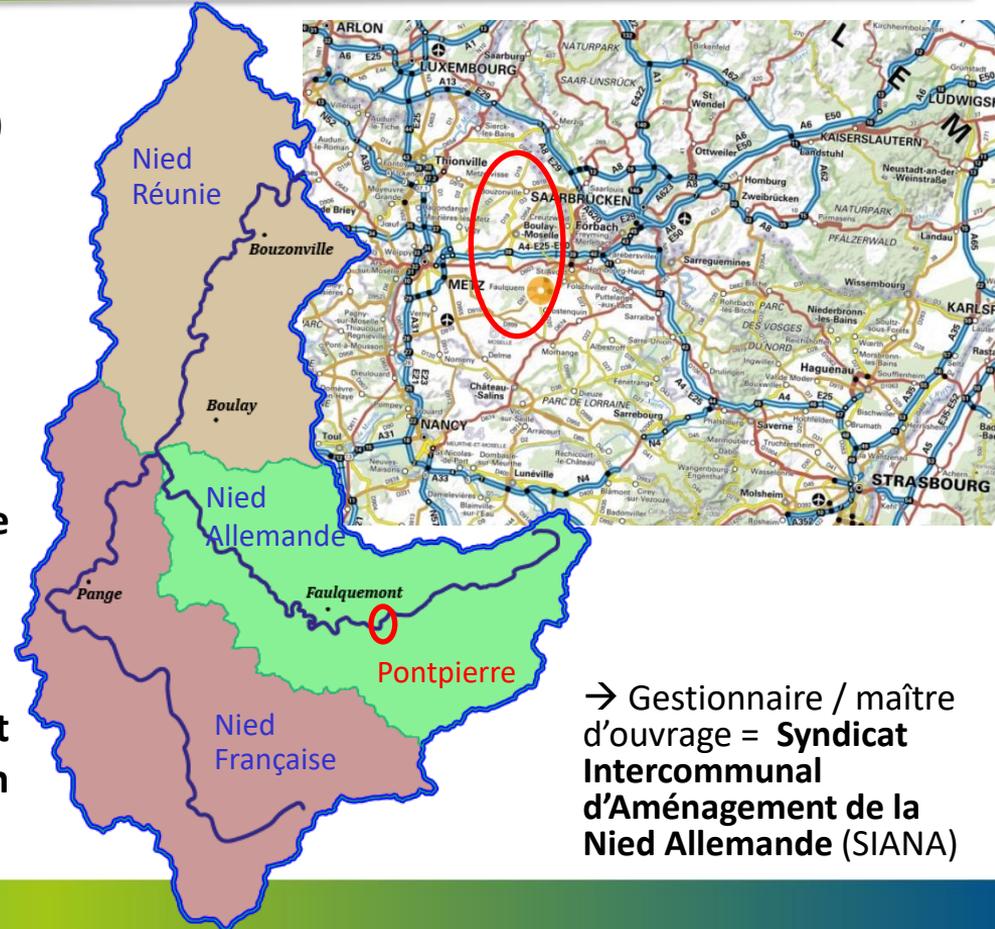
Caractéristiques générales :

- 1 300 km² (1/4 du département de la Moselle)
- 1 500 km de cours d'eau
- 12 EPCI-FP
- 215 Communes / 96 600 habitants

Nied Allemande :

- BV de 376 km² pour 58 km (drain principal)
- Source à 279 m / confluence à 203 m soit une pente moyenne d'1‰ (plus faible en amont)
- Régime pluvial, débordements fréquents
- Zone rurale
- Occupation du sol très majoritairement agricole (cultures sur les versants, prairies en lit majeur)

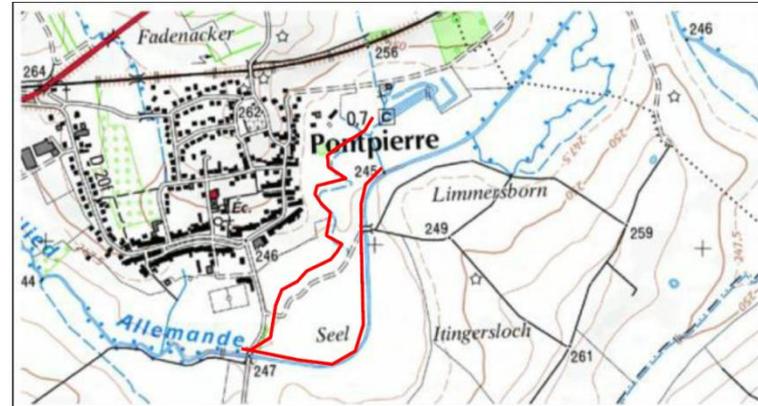
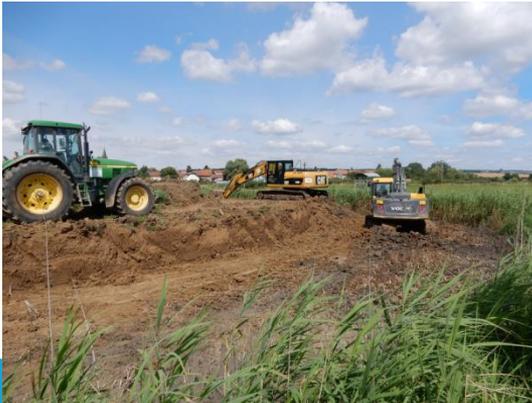
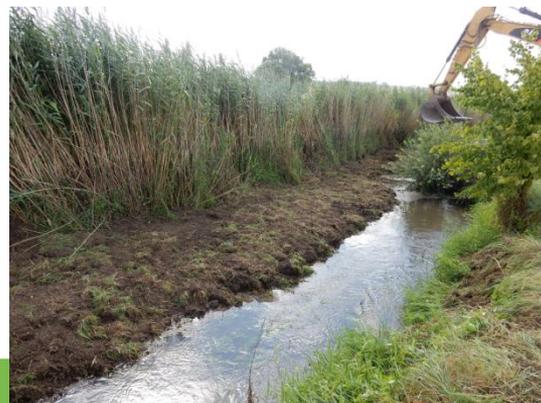
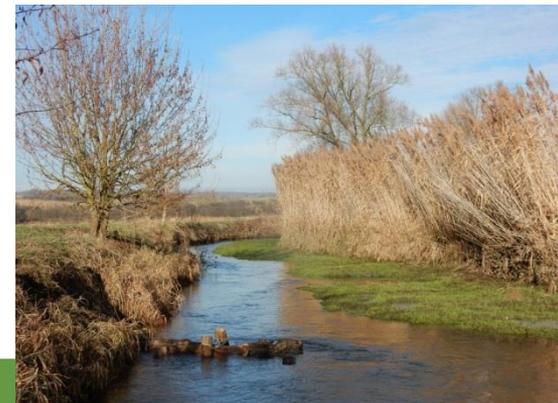
Réouverture d'une annexe hydraulique et modification de la géométrie du lit en alternative au reméandrage

Travaux réalisés à l'automne 2016

Environ 1,2 km de cours d'eau + 1,1 km au niveau de l'annexe hydraulique

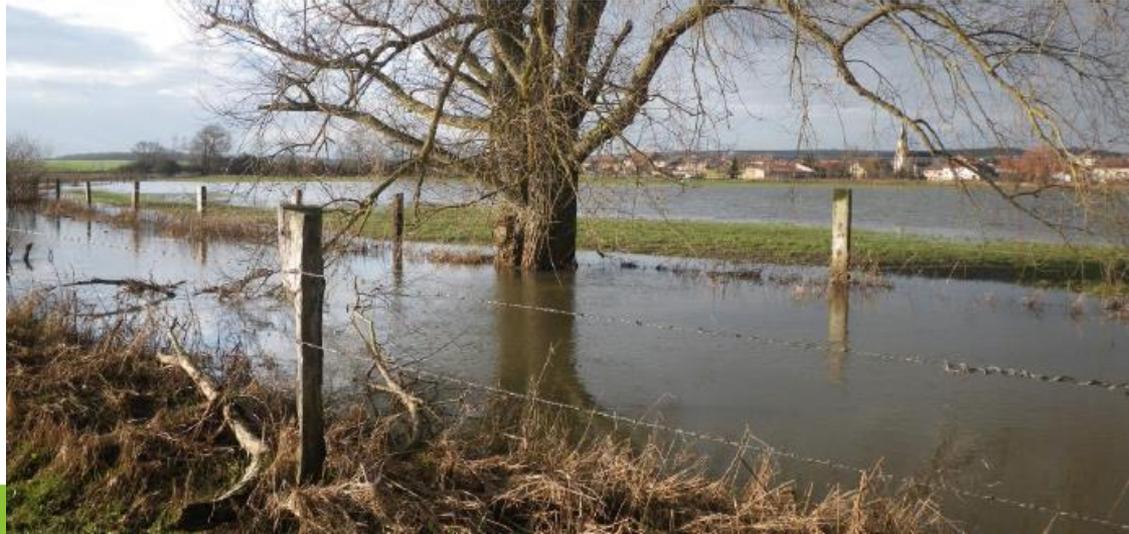
Caractérisation du contexte morpho-dynamique

Débit biennal : $18 \text{ m}^3/\text{s}$

Débordement (observations) : $4\text{-}5 \text{ m}^3/\text{s}$

→ Débit à pleins bords atteint 80-90 jours par an (pente très faible : 0,45 ‰)

Puissance fluviale spécifique très faible ($2\text{-}7 \text{ W}/\text{m}^2$), forte cohésion des berges

→ potentiel de mobilité quasi nul

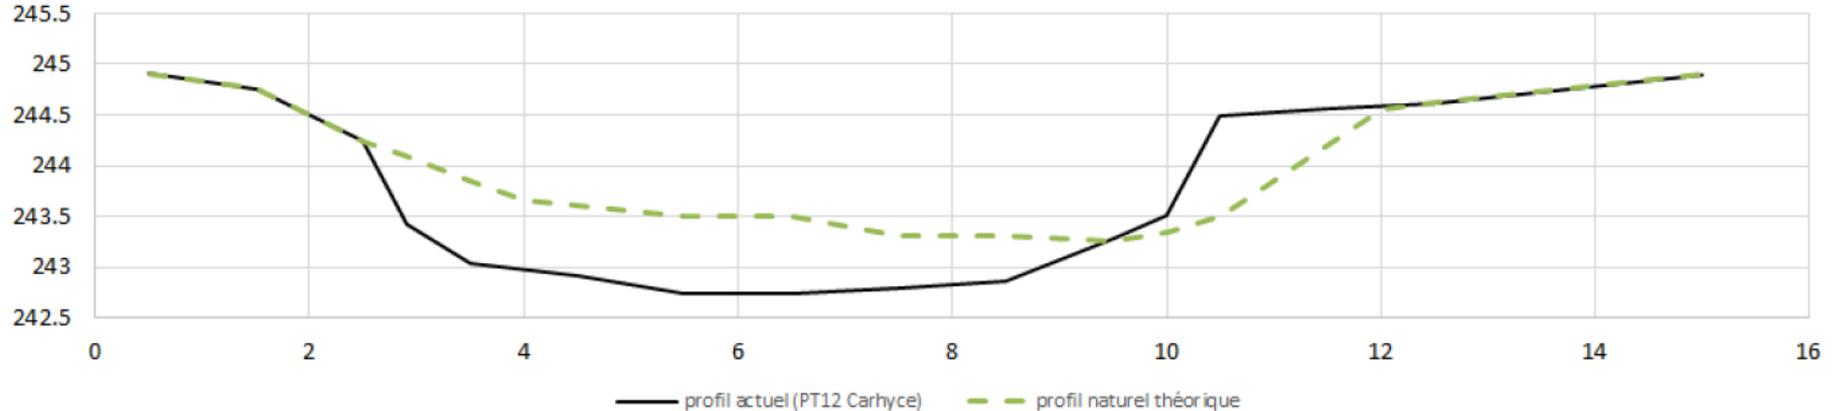
Transect n°12

Débit biennal : $18 \text{ m}^3/\text{s} \Rightarrow Q_{1,5} = 13,5 \text{ m}^3/\text{s}$

Débordement (théorique) : $3,25 \text{ m}^3/\text{s}$ (- 25%) (Q_d)

Puissance fluviale spécifique : $1\text{-}2 \text{ W}/\text{m}^2$

Référence théorique :
Marais, eaux stagnantes

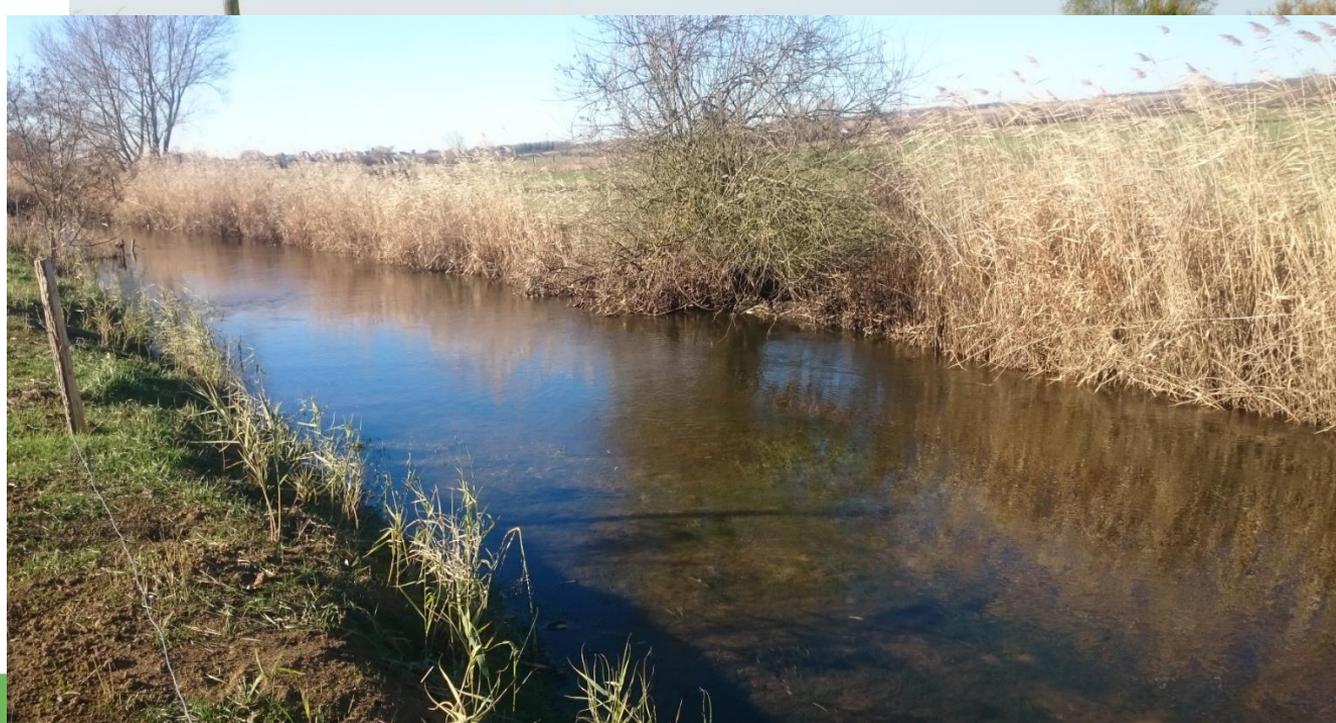
Amélioration des conditions d'écoulement du chenal actuel

Objectif : diversifier les écoulements, les substrats, les habitats, les cortèges de végétation

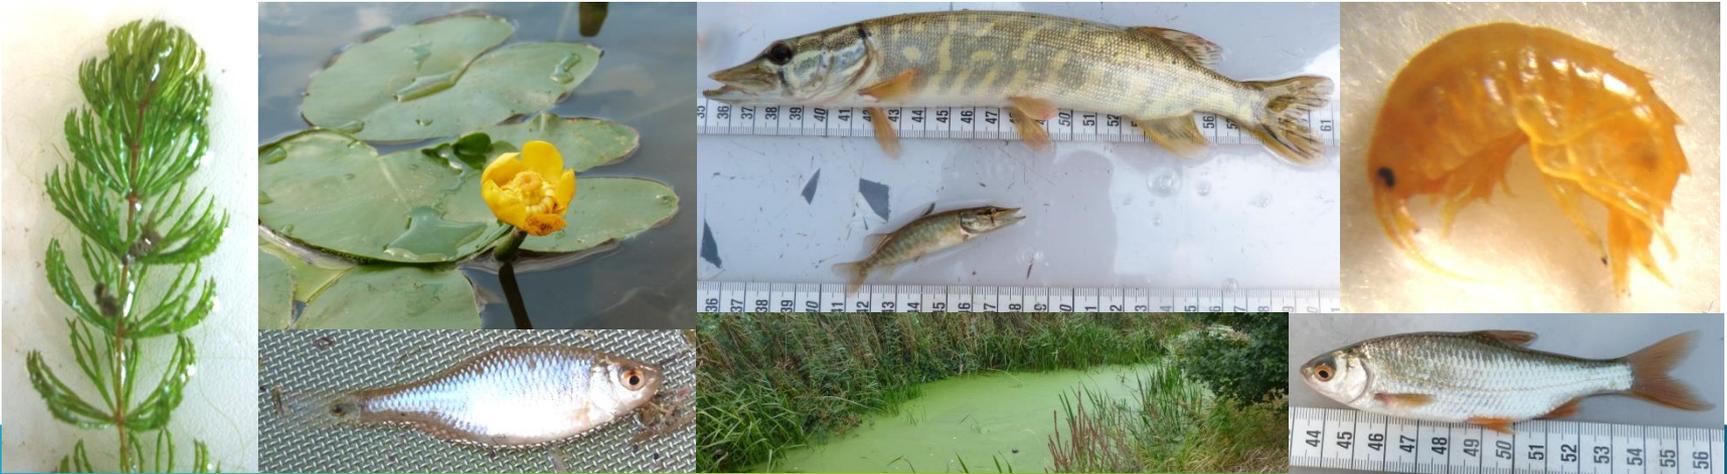
Les indices IBGN, IPR, IBMR, traduisent un milieu lentique riche en matières organiques et fortement minéralisé avec :

- Espèces tolérantes : gammares, gardons...
- Espèces de milieu lentique : petite lentille, nénuphar jaune, bouvière, brochet...
- Espèces de milieux riches (MO et nutriments) : cératophylle, oligochètes, goujon...

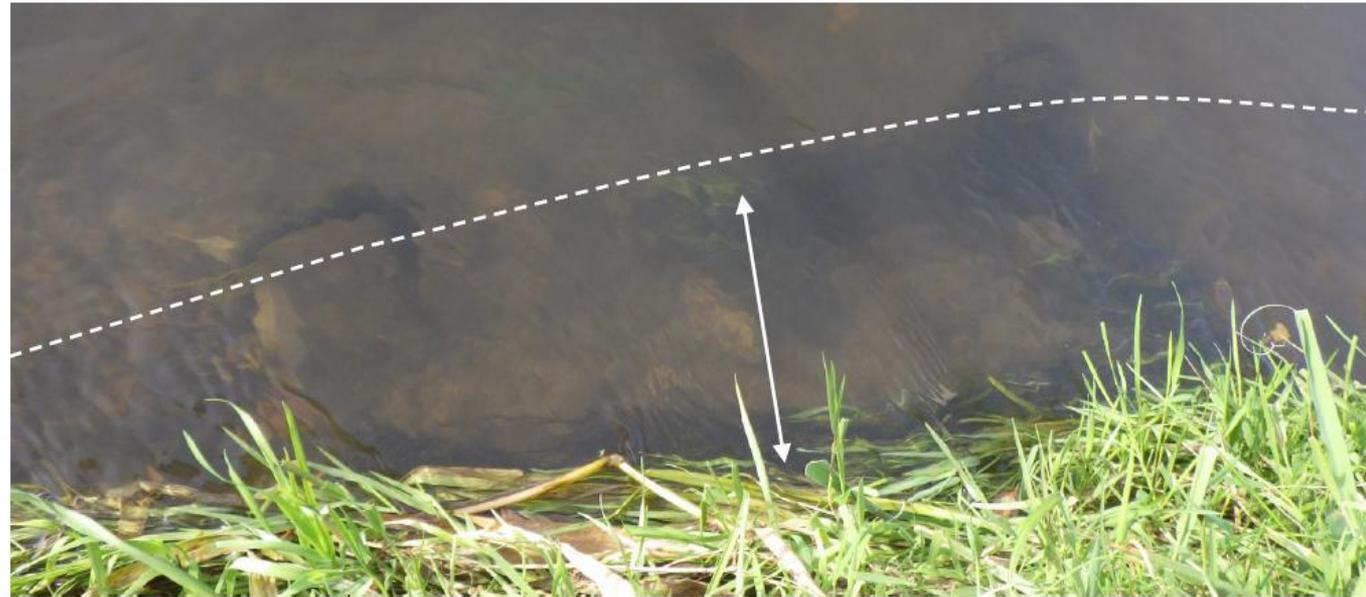
Paramètres hydromorphologiques

Bonne efficacité des banquettes

- faciès
- substrats

Petits réajustements

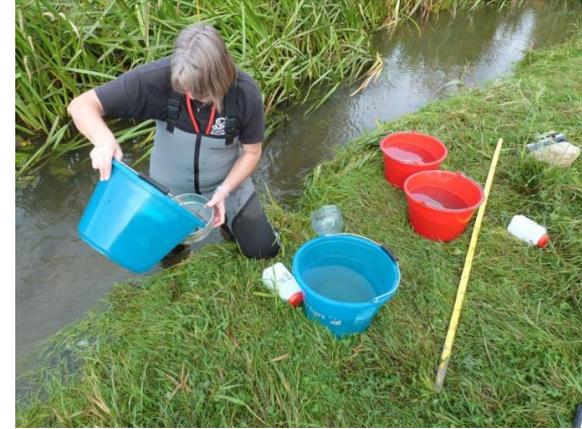
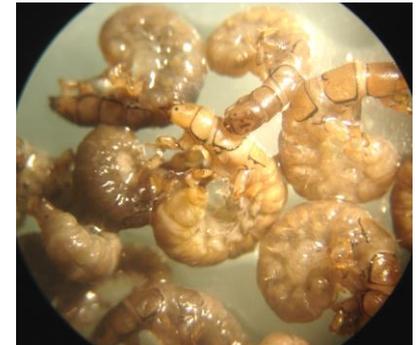
Résultats uniquement sur les invertébrés benthiques

Pas de différence de note IBGN entre les deux stations
(10/20) en 2017

mais des tendances se profilent à la station restaurée /
station témoin :

- des conditions d'habitats sensiblement plus favorables pour la macrofaune benthique
- une augmentation des proportions d'insectes trichoptères
