Réseau des sites de démonstration pour la restauration hydromorphologique des cours d'eau

MARDI 13 NOVEMBRE 2018 À PARIS

Recharge sédimentaire sur le Drac (Hautes-Alpes)

Bertrand Breilh¹
Laurent Bourdin²

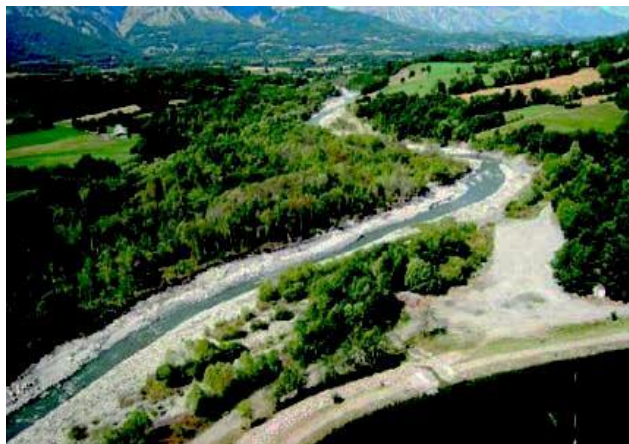
Le Drac en tresses, état de référence

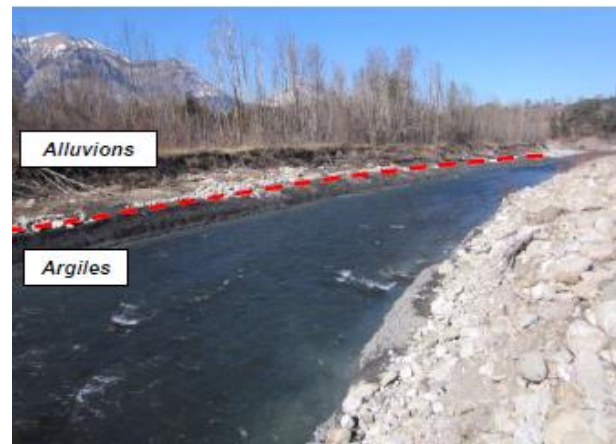
Le Drac incisé, avant travaux

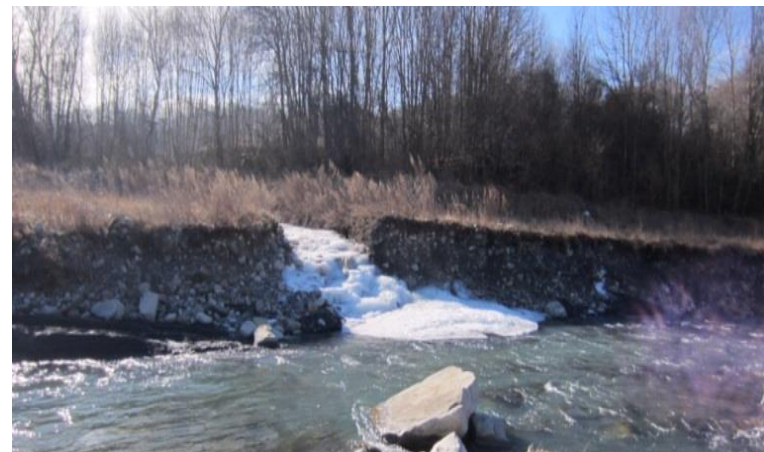
Un fonctionnement physique et écologique très altéré

- Baisse de la nappe et dépérissement de la végétation
- Erosions de berges
- Altérations des habitats : granulométrie, faciès d'écoulement, frayères, continuité biologique, assèchement adoux

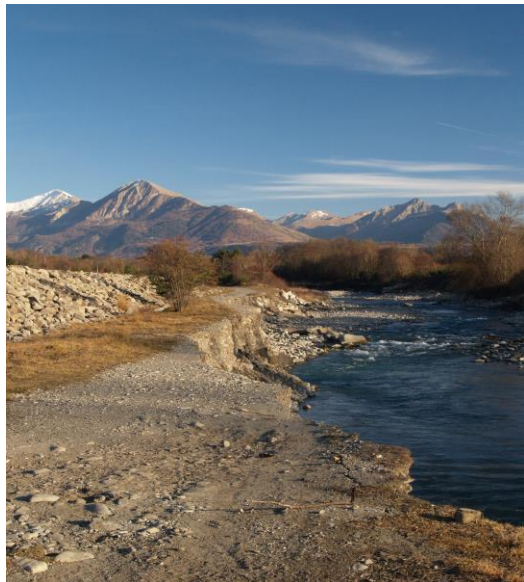
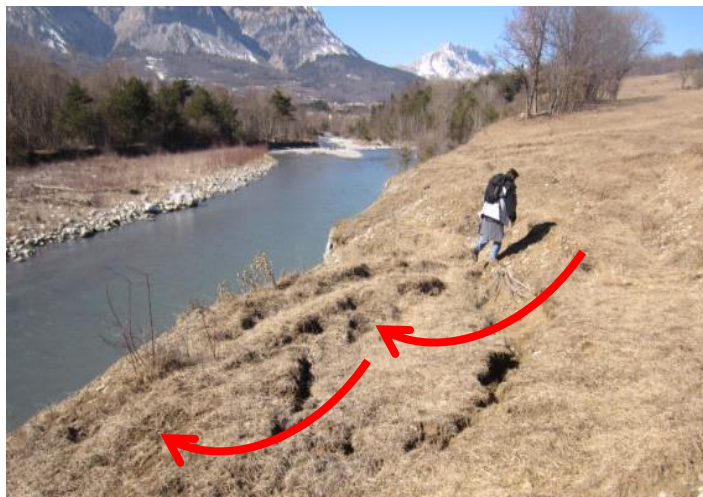
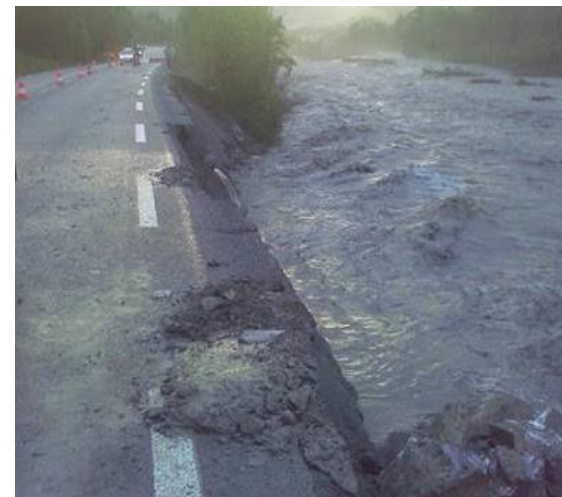
Des usages socio-économiques menacés

- Digue du plan d'eau du Champsaur (risque de rupture, 250 000 m³)
- Glissements de terrain : RN85, station d'épuration, habitations, terres agricoles

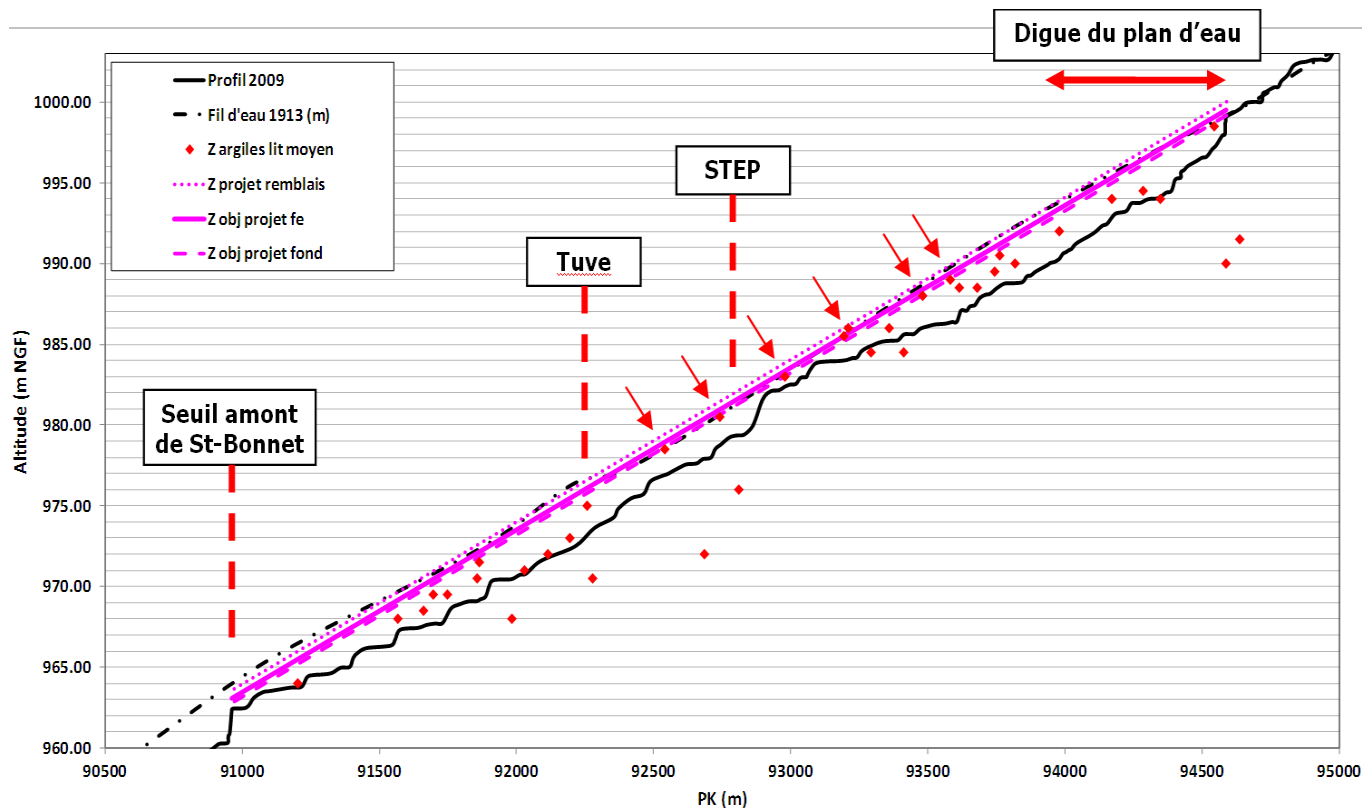
Principes de dimensionnement

Profil à hauteur de celui de 1913, au-dessus des couches argileuses

Pente de 1 % (36,3 m / 3650 m) cohérente avec pentes amont/aval

Rehaussement du seuil aval (+1,65 m)

- Arrêt extractions amont en 2012 et suppression du piège à sédiments
- Recharge sédimentaire du lit afin de restaurer le profil en long :

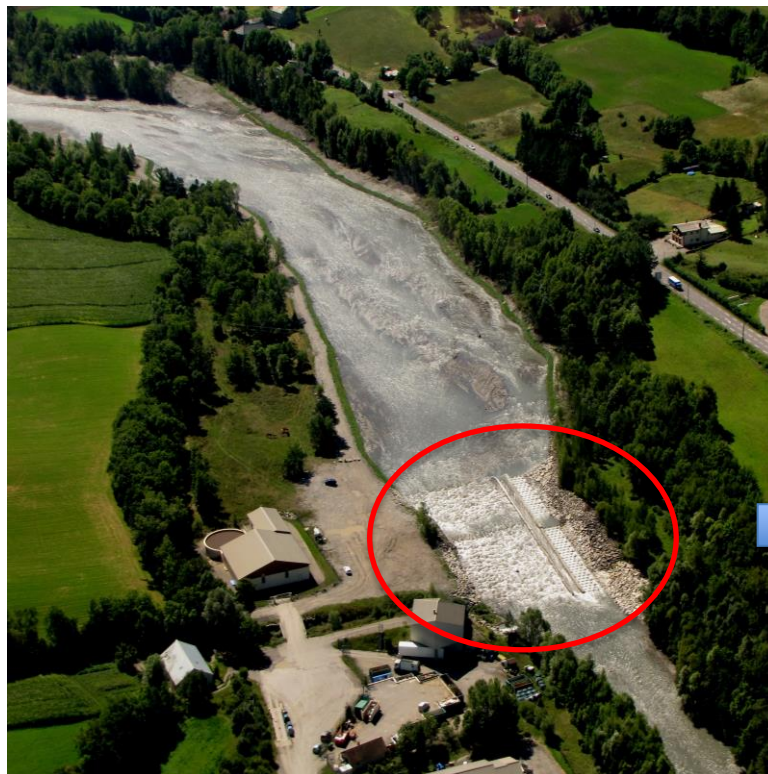
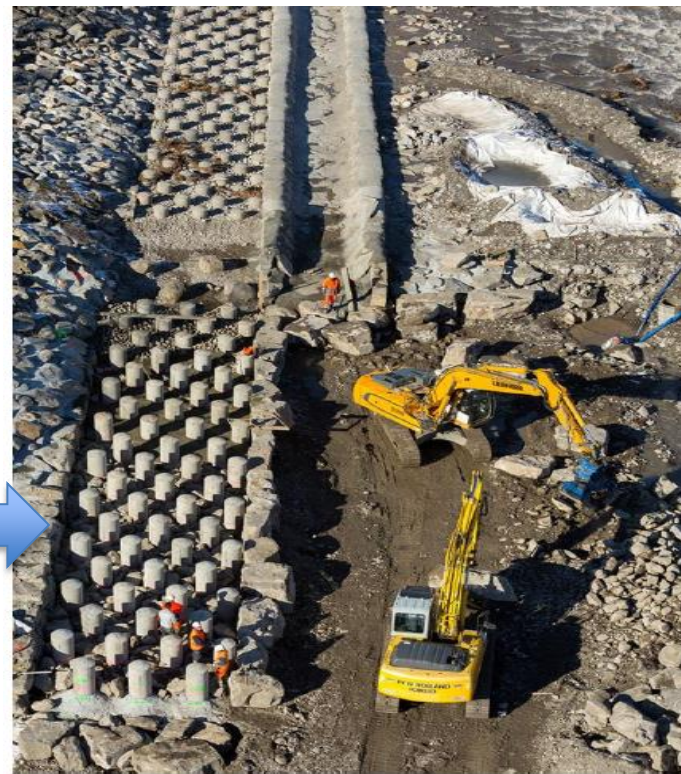
Seuil aval
rehaussé,
avec passe à
canoë et à
kayak

Travaux réalisés entre novembre 2013 et avril 2014

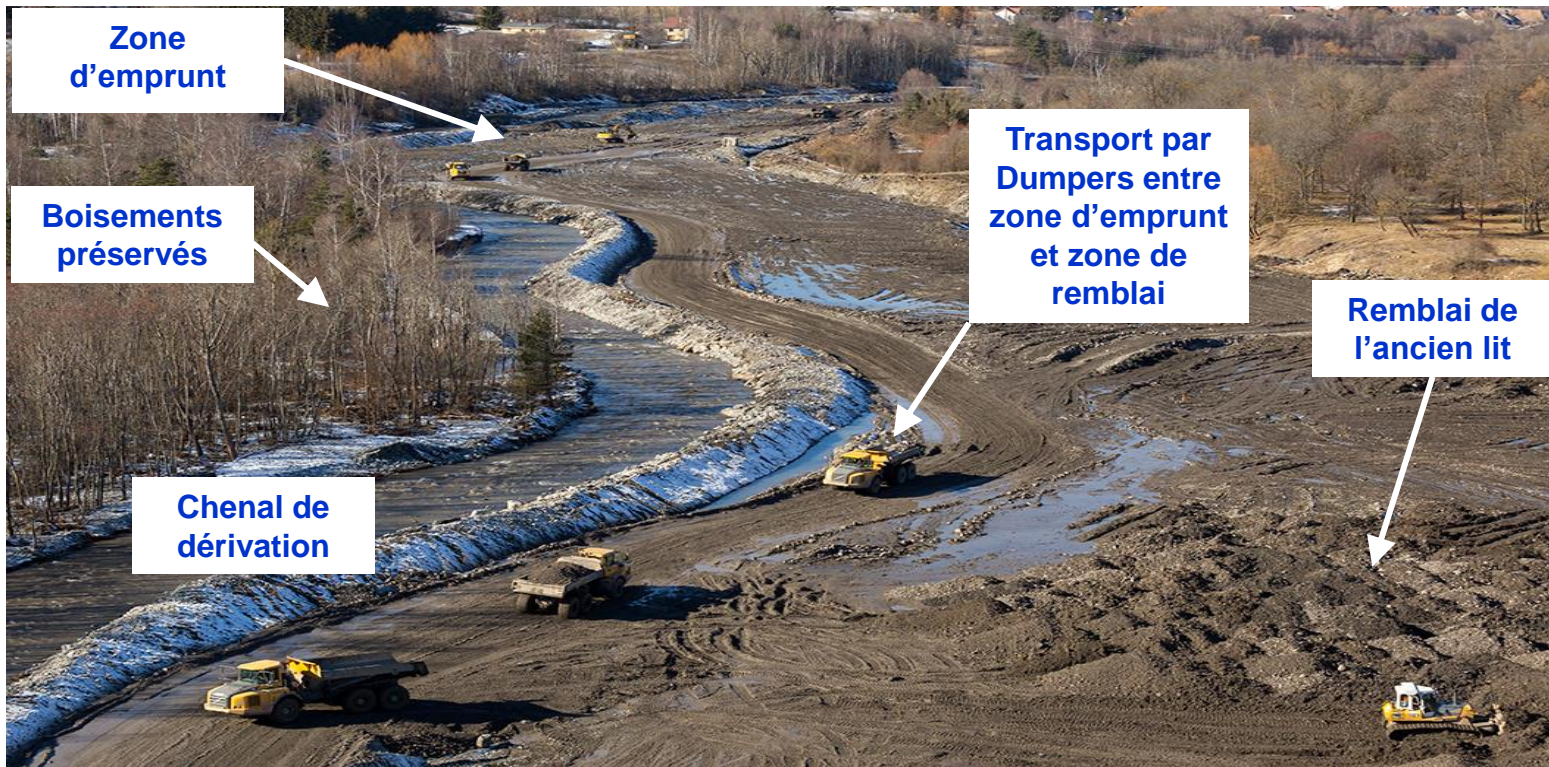
Travaux de
terrassement

Zone
d'emprunt

Boisements
préservés

Chenal de
dérivation

Transport par
Dumpers entre
zone d'emprunt
et zone de
remblai

Remblai de
l'ancien lit

Travaux réalisés entre novembre 2013 et avril 2014

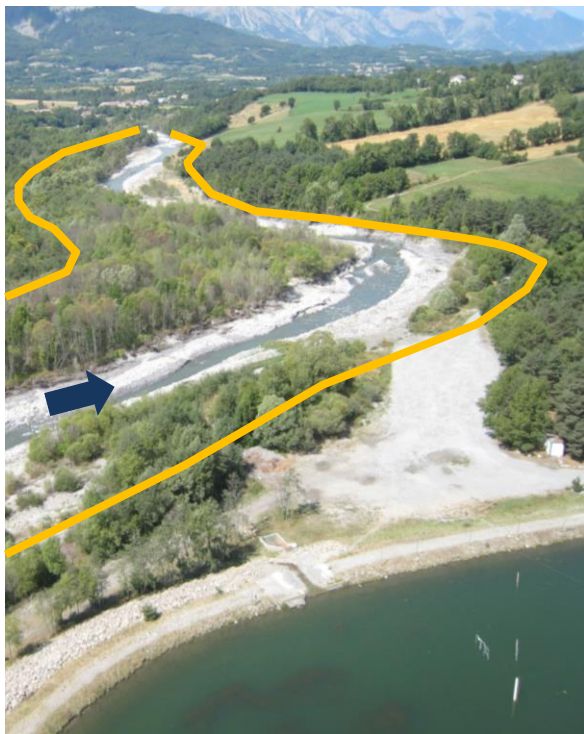
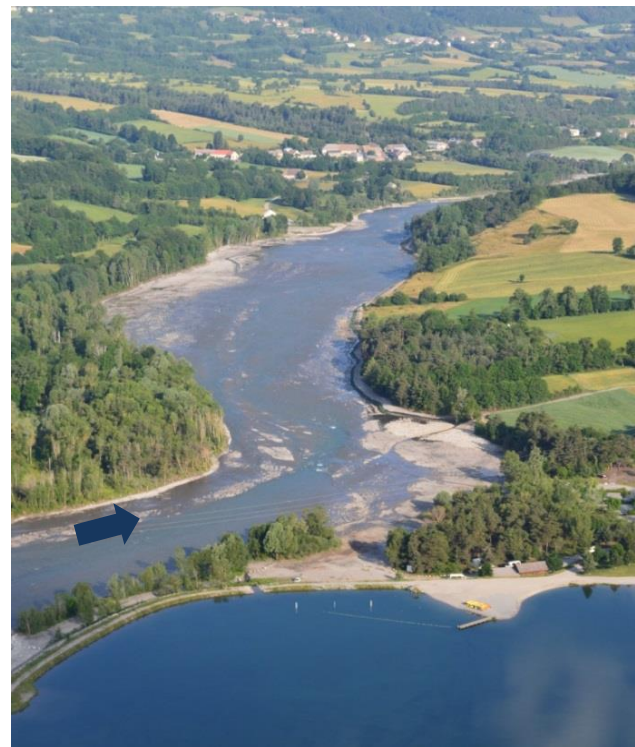
Avant / Après Travaux (juin 2014)

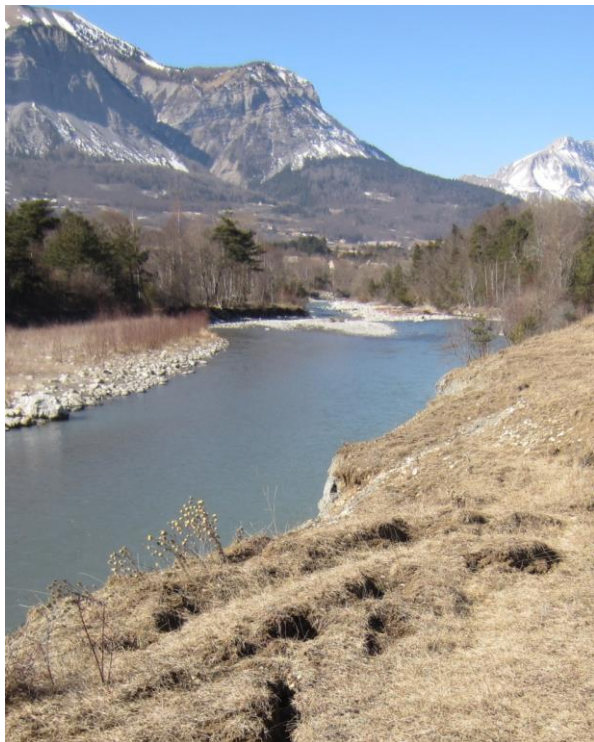
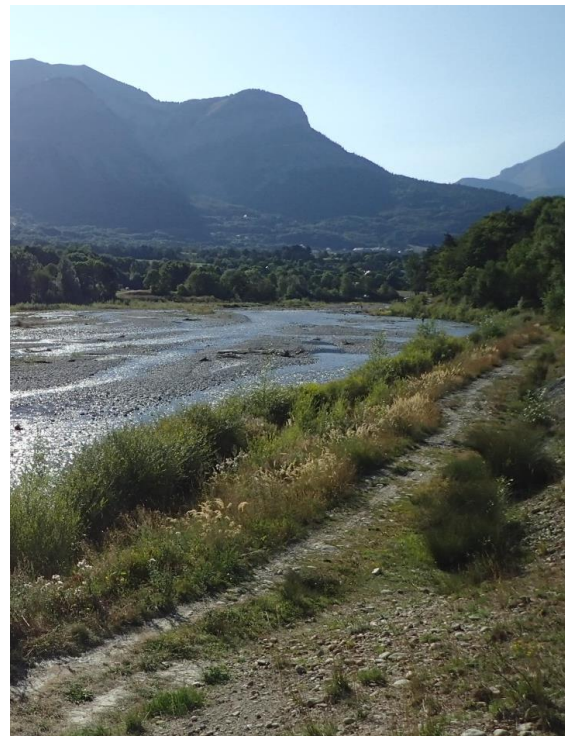
Avant / Après Travaux (juillet 2017)

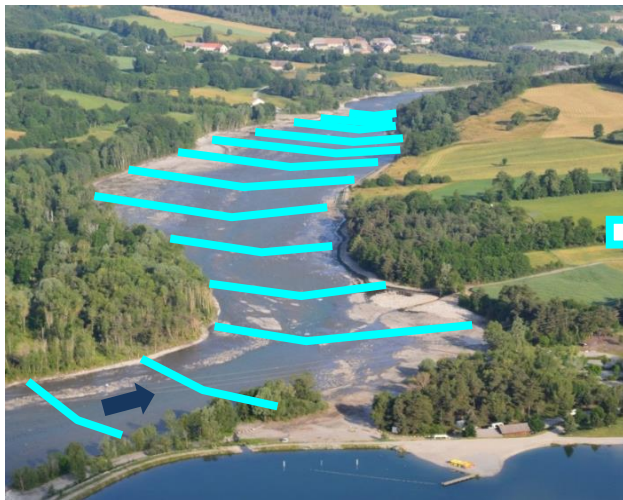
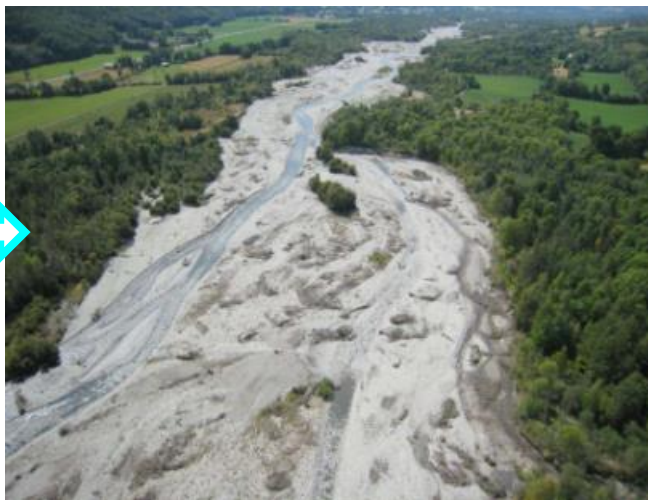
Principe d'auto-restauration du style fluvial en tresses

- Configuration en V très évasé à la cote objectif
- Prévion : chenaux d'étiage incisés de l'ordre de 80 cm après le passage de crues morphogènes

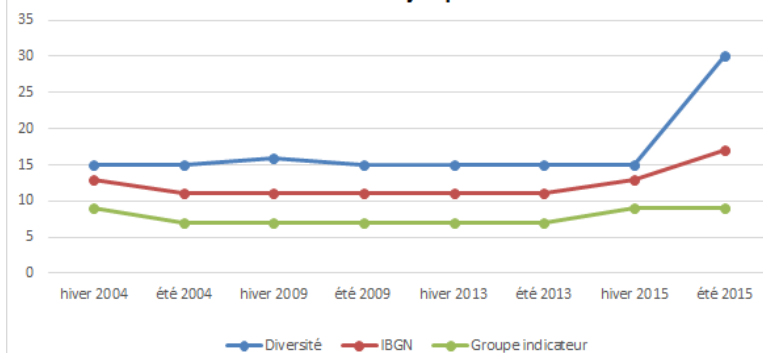
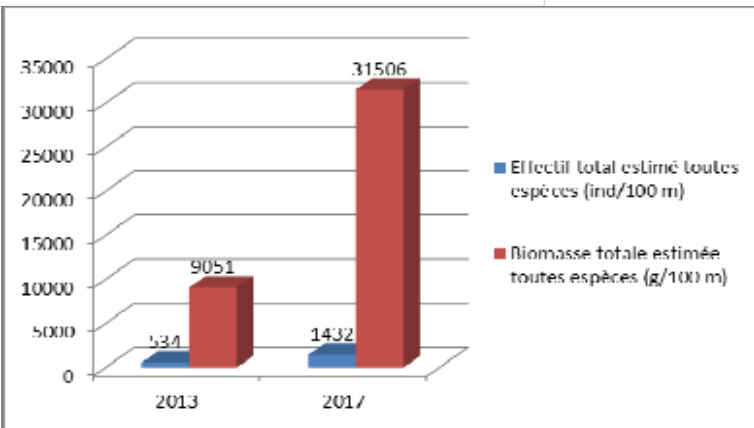
Réponses écologiques

IBGN : 11 → 17/20

IPR : 14 (moyen) → 9 (bon)

Globalement, x3 en biomasse et densité (surtout truite)

LE DRAC À SAINT-BONNET-EN-CHAMPSAUR (DRAC0080) :
stabilité jusqu'en 2015
