Reméandrage du Marolles à Genillé

Résultats après plus de 10 ans de suivi

Journée d'échanges techniques « Evaluation de la restauration »
16 Novembre 2021

Reméandrage du Marolles (37)

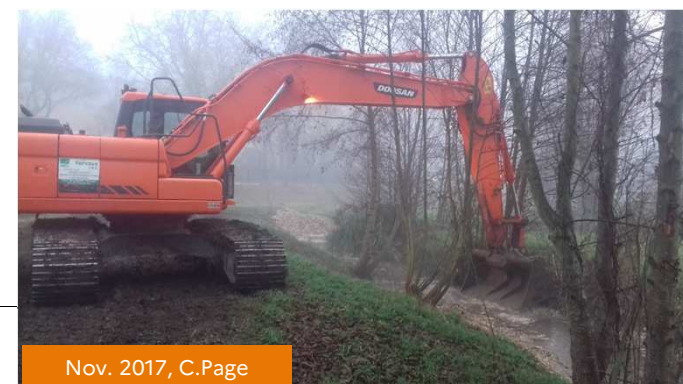
Nov. 2017, C. Page

On note l'effet de la recharge complémentaire en 2017

Reconstitution du matelas alluvial (100 m³) , un seuil de fond intermédiaire au niveau d'un gué.

Phasage : première tranche hiver 2008 / deuxième tranche 2009 / recharge du matelas alluvial complémentaire en novembre 2017

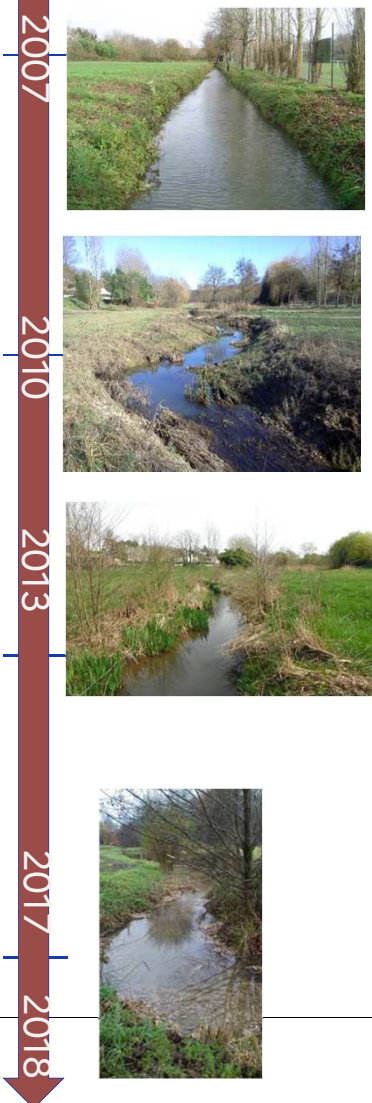
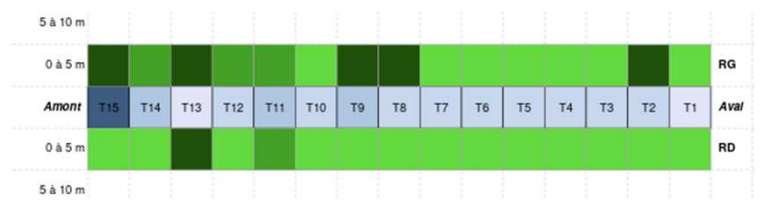
Evolution de la sinuosité, des faciès et de la ripisylve sur la station restaurée

T10 T9 T8 T7 T6 T5 T4 T3 T2 T1

2 faciès et 90% Plat lentique, pas de ripisylve

4 faciès et 53% Plat Lentique et 40% de faciès courant, ripisylve à dominance arborée sur moins de 5m

Développement d'une alternance de faciès au profit de faciès plus courant et de mouilles plus marquées

Développement d'une ripisylve arborée en rideau

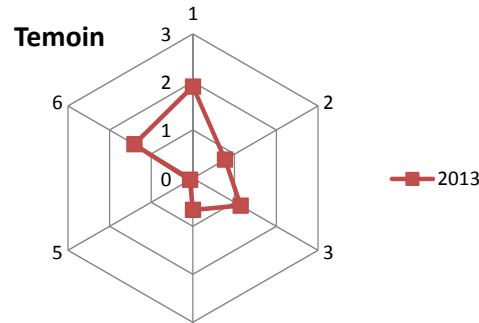
Analyse de la géométrie du lit : Indice Morphologique Global

Témoïn				Restau				
	2010	2013	2017	2018	2007	2010	2013	2017	2018
Lpb	1,645	1,907	0,957	0,918	3,85	0,37	1,73	0,303	0,607
Ratio L/P	0,8	0,771	0,64	0,65		0,64	0,501	0,267	0,001
Prof. mouilles	2,059	1,143	0,289	0,297		0,984	0,648	1,197	0,697
Ppb	0,456	0,659	0,055	0,031		0,333	0,697	0,018	0,554
Pente ligne d'eau	0,147	0,069	0,077	0,123		0,574	0,397	0,738	0,383
Surface mouillée	0,972	1,408	0,669	0,577		0,178	1,702	0,503	0,91
IMG	6,08	5,958	2,687	2,596		3,078	5,675	3,025	3,151

Réduction de la largeur plein bord moyenne de 3,50 m à 1,70m (Largeur⁴proche de celle de la station témoïn)
 Même profil d'IMG sur la station restaurée que sur la station témoïn
 Note autour de 6 pour IMG, Lpb supérieure au modèle

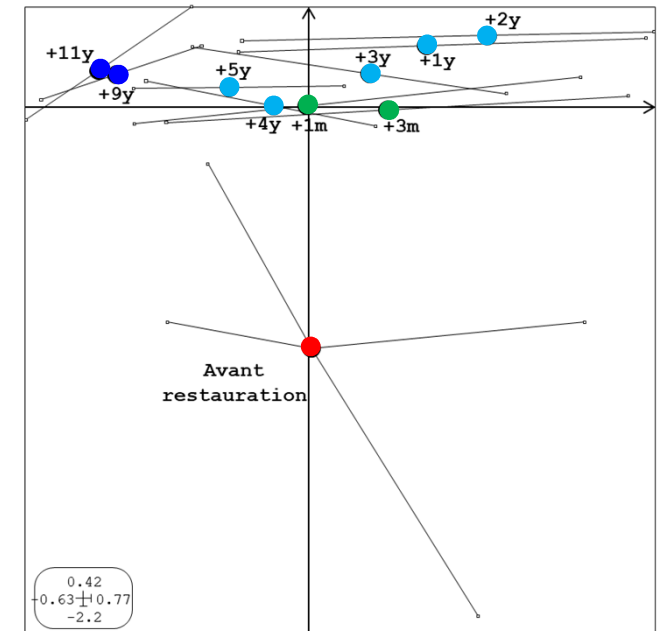
Barycentre de chaque année d'opérations
Bonne séparation avant vs après travaux
Dispersion des relevés qui se réduit au cours du temps,
Les communautés de la station restaurée tendent vers celles de la station témoin

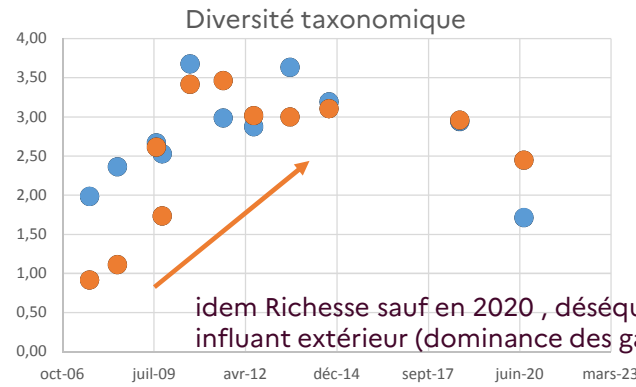
idem Richesse sauf en 2020, déséquilibre sur la station témoïn indiquant un paramètre influant extérieur (dominance des gammares indiquant une pollution organique)

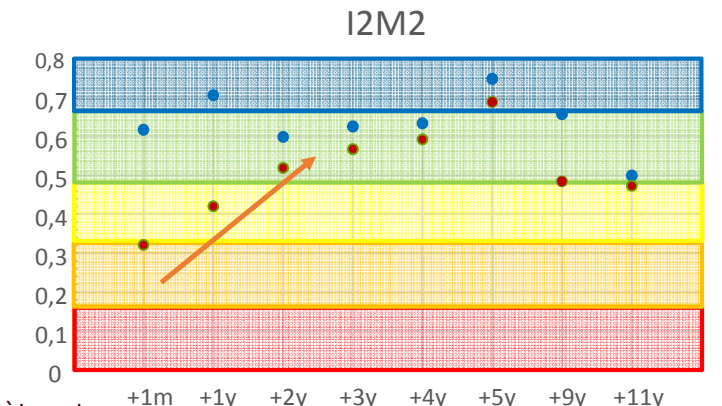
+1m +1y +2y +3y +4y +5y +9y +11y
A partir de 2009, amélioration sur la station restaurée vers la station témoïn (indice stable sur les diverses années)

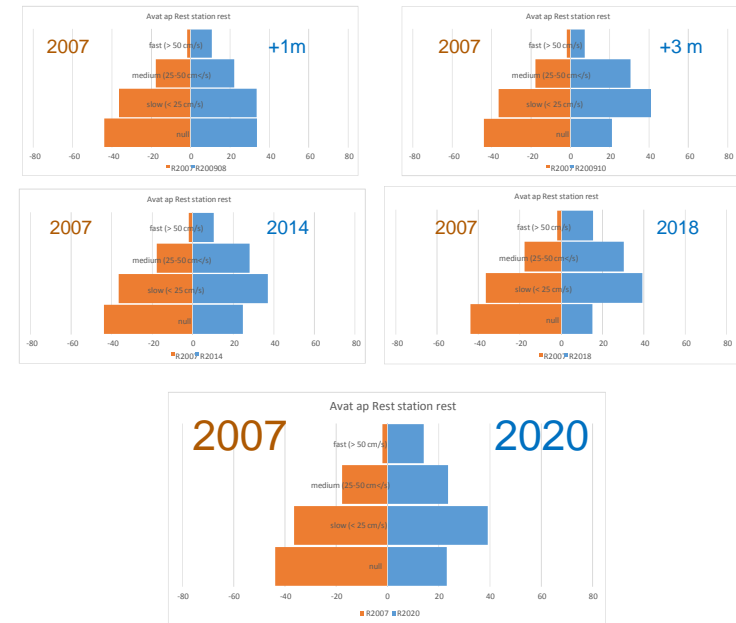
Plus on s'éloigne de la date de réalisation des travaux (2008), plus le profil stationnel s'éloigne de celui avant travaux, plus il se rapproche de celui de la station témoin

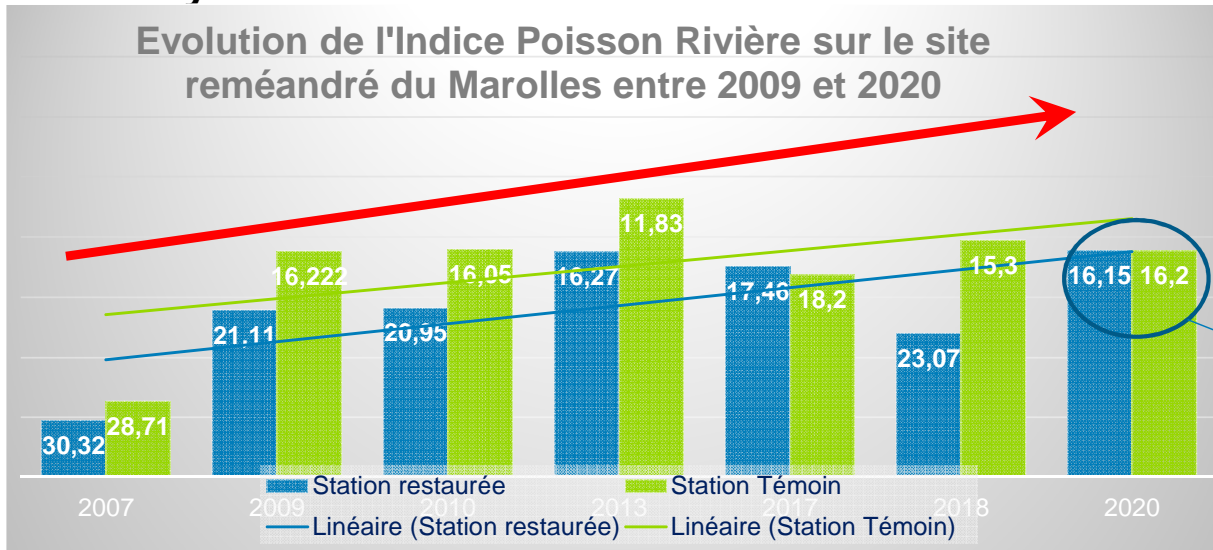
Evolution de l'Indice Poisson Rivière sur le site reméandré du Marolles entre 2009 et 2020

Avant travaux : station témoin de meilleure qualité que la station restaurée

+ 14 points (en 2013/2020) la station restaurée

Dépasse la station témoin en 2020

Indice proche classe bonne

Même tendance d'évolution sur les 2 stations

Station témoin influencée par les travaux sur BV?

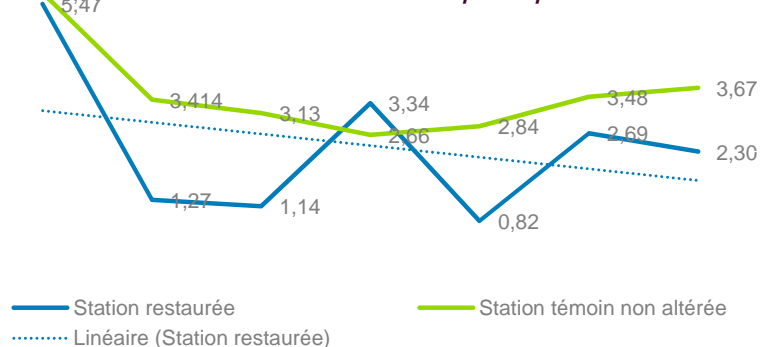
Evolution du score Densité d'individus tolérants

Baisse du GAR/PER/ROT

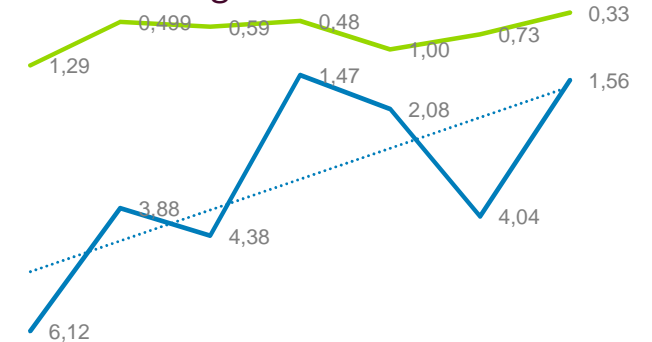
Evolution du score d'individus invertivores

Augmentation du CHA
