→ Effacement partiel du seuil de Vas sur le Céans

Catégorie	Restauration
Type d'opération	Effacement total ou partiel d'obstacles transversaux
Type de milieu concerné	Cours d'eau de zone intermédiaire
Enjeux (eau, biodiversité, climat)	Continuité écologique
Début des travaux	Octobre 2007
Fin des travaux	Octobre 2007
Linéaire concerné par les travaux	15 m

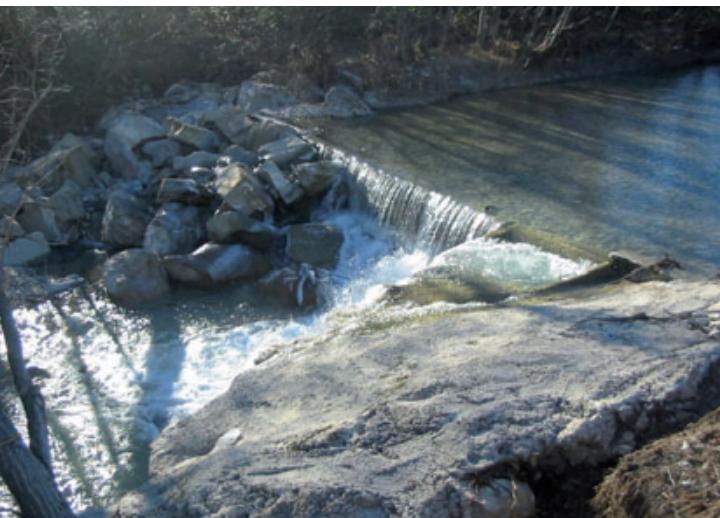
Le seuil du Vas et la prise d'eau de l'ASA. Septembre 2003.

L'ouvrage du Vas mesure 1,7 m de hauteur et a été construit afin de prélever l'eau destinée à l'irrigation de cultures, principalement des vergers. La retenue en amont est engravée et la portion aval de l'ouvrage connaît une érosion régressive.

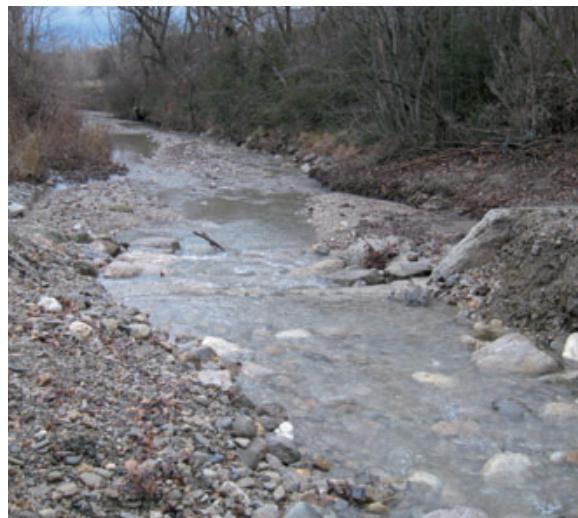
Le seuil du Vas après destruction partielle de l'ouvrage. Les fondations ont été conservées. Décembre 2007.

Le seuil a été partiellement détruit, une échancrure a été réalisée au centre de l'ouvrage et sur toute sa hauteur. Les murs latéraux ont été conservés afin de préserver les berges situées en amont immédiat d'une trop grande érosion. Les blocs du seuil en enrochements ont été déposés dans la fosse aval afin de lutter contre l'érosion et caler un nouveau profil en long.

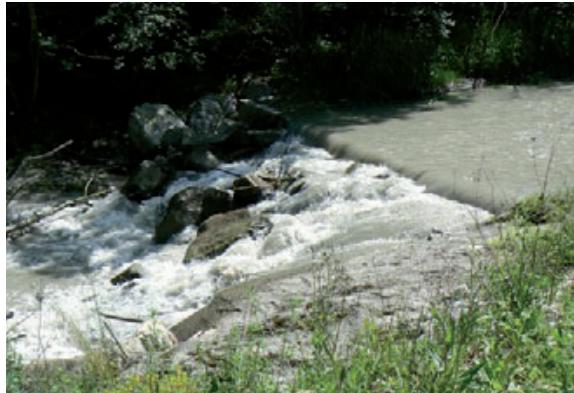
Le seuil du Vas avant effacement et en période de hautes eaux. Juin 2009

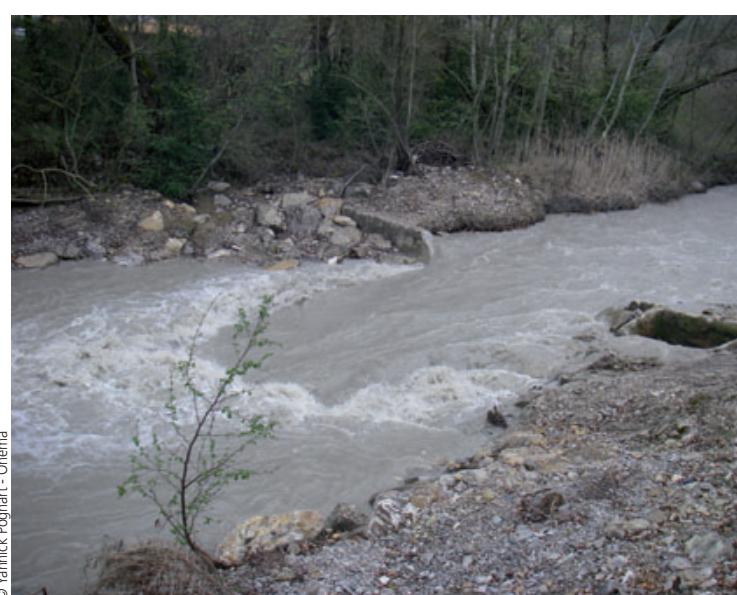
Le Seuil du Vas après effacement partiel de l'ouvrage et en période de hautes eaux. Mars 2008

Après les travaux, le service départemental de l'Onema a constaté une reprise de la circulation des sédiments auparavant bloqués par la retenue. De même, l'érosion semble stabilisée en aval de l'ancien seuil. Les crues biennales hivernales successives retracent rapidement la morphologie du cours d'eau (alternance de dépôts et de zones d'érosion). L'effacement de l'ouvrage a permis la réapparition d'une diversité d'habitats en amont de l'ouvrage : diversité des écoulements, hétérogénéité granulométrique et diversité des profils en travers. Une surface importante pour la fraie des espèces piscicoles est ainsi restaurée.
