## Abaissement du déversoir du moulin du Houël sur le Leff

### L'opération

Catégorie	Restauration
Type d'opération	Effacement total ou partiel d'obstacles transversaux
Type de milieu concerné	Cours d'eau de plaine
Enjeux (eau, biodiversité, climat)	Continuité écologique, bon état des habitats
Début des travaux	Septembre 2010
Fin des travaux	Septembre 2010
Linéaire concerné par les travaux	700 m

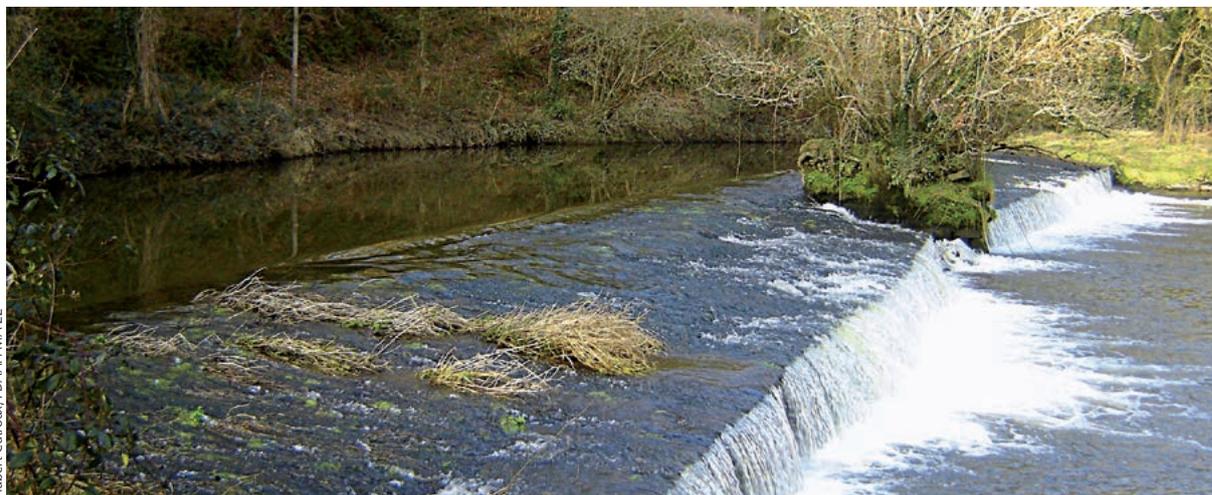
Le barrage du moulin du Houël avant les travaux, en 2010.

Les travaux consistent à abaisser la hauteur du seuil de plus d'un mètre sur la moitié de sa longueur. Les pierres issues de ce dérasement sont réparties sur les rives pour les protéger de l'érosion ou positionnées dans le lit, pour diversifier les écoulements et favoriser des zones rapides pour les kayakistes. Le patrimoine bâti fait l'objet d'une mise en valeur par le dégageement des ruines et la taille de certains arbres.

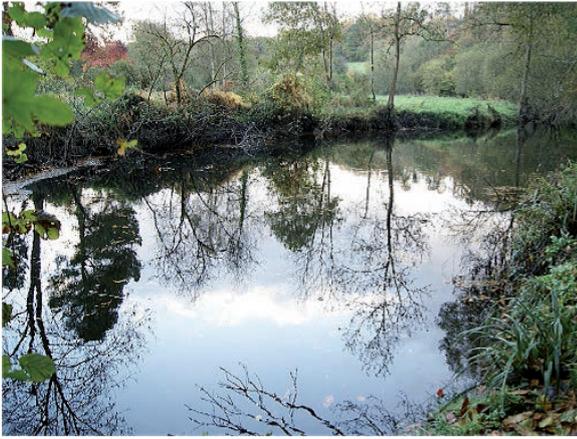
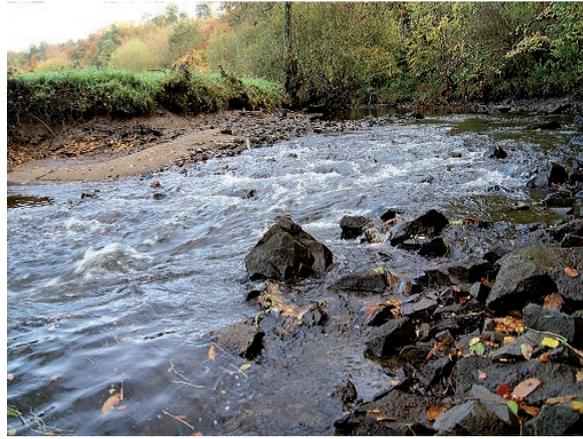
La zone de remous de l'ouvrage hydraulique du moulin du Houël avant (2010) et après travaux (2011).

La continuité écologique du Leff est aujourd'hui restaurée sur 700 m jusqu'au prochain ouvrage. Les écoulements sont plus rapides et les substrats fins déposés dans la zone de remous se sont naturellement remobilisés pour laisser place à des substrats plus grossiers de type cailloux et graviers. La diversité des habitats, des faciès d'écoulement et des substrats nouvellement créés en amont de l'ancien seuil, est favorable aux espèces migratrices amphihalines qui trouvent sur ce nouveau linéaire ouvert, des lieux propices à leur reproduction (graviers bien oxygénés) et à la croissance des juvéniles (zones de radier). En 2011, une trentaine de frayères de lamproie marine est observée en amont du seuil. Avant l'arasement, la hauteur d'eau, trop importante ne permettait pas la reproduction de cette espèce. Les juvéniles de saumon utilisent les nouveaux radiers créés dans l'ancienne zone de remous comme zone de grossissement. En revanche, aucune alose n'est observée en amont du seuil, cette espèce n'ayant peut-être pas encore colonisé ce nouveau milieu.
