Rétablissement de la continuité écologique sur la Luire

Suppression de dix ouvrages et recharge granulométrique avec maintien de zones humides

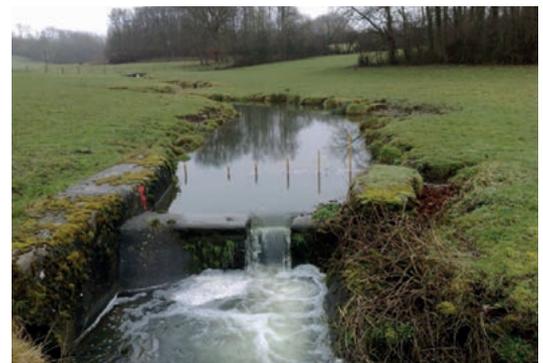
Un des ouvrages problématiques sur la Luire à Clos Merle (2008).

- la **suppression des dix ouvrages** en mars 2010 à l'aide d'une pelle mécanique. L'assise des ouvrages est conservée pour former des points durs réguliers stabilisant le profil en long. Compte tenu de la proximité, la petite taille et l'état de vétusté des ouvrages, une seule journée de travaux est nécessaire ;
- le **ressuyage des vases**. Six semaines après les travaux, la Loire a retrouvé un cheminement naturel à travers les sédiments fins, la conservation des méandres favorisant un retour rapide vers des sinuosités naturelles ;

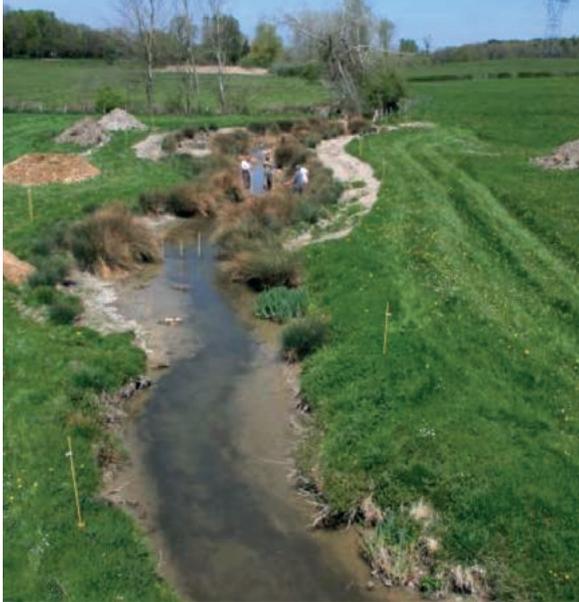
Phase de recharge granulométrique avec recharge du lit mineur et étrépage de la zone humide pour maintenir ses fonctionnalités (2010).

- **la reconstitution du matelas alluvial** par recharge en matériaux d'origine alluvionnaires de taille variée sur 930 m. Des habitats sont également recréés à l'aide de blocs dispersés. 510 t de matériaux sont apportés pour la recharge et les blocs. L'aménagement est calé sur le niveau d'eau à l'étiage afin de ne pas perturber les écoulements lors des crues. Ponctuellement, des ajustements sont effectués pour conserver un ennoisement des micro-zones humides annexes qui s'étaient développées en amont des ouvrages ;

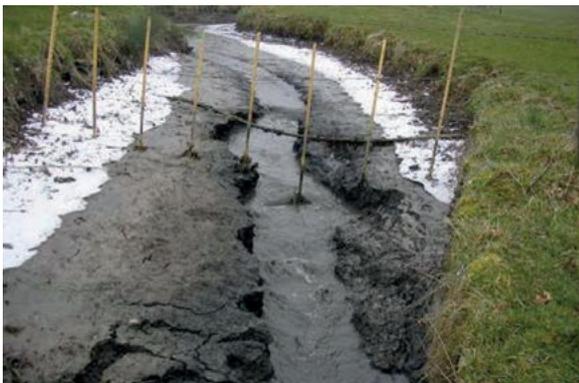
Suivi morphologique par transect, en mars 2010 après dérasement.

Un protocole spécifique est mis en place par l'Onema pour suivre les largeurs et hauteurs en eau, l'épaisseur et la composition granulométrique du lit avant, pendant et juste après les travaux.

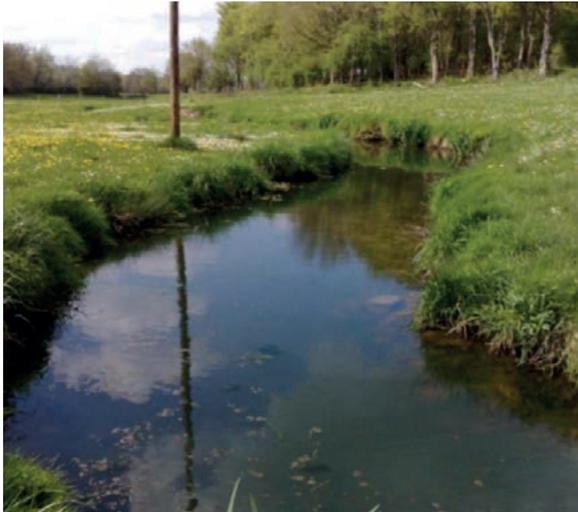
La Luire à Clos Merle avant travaux (2009).

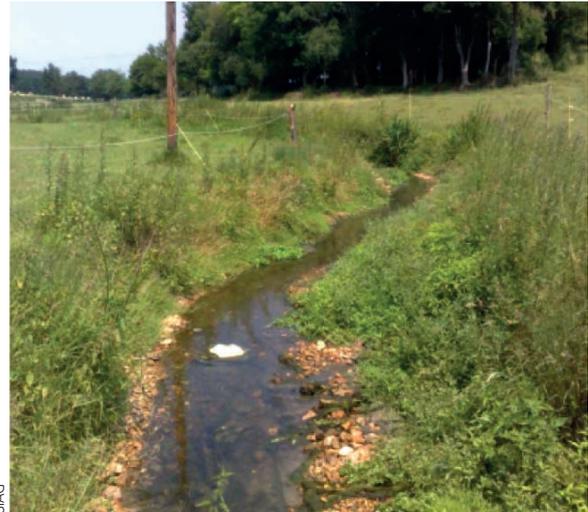
La Luire à Clos Merle après travaux (2010).

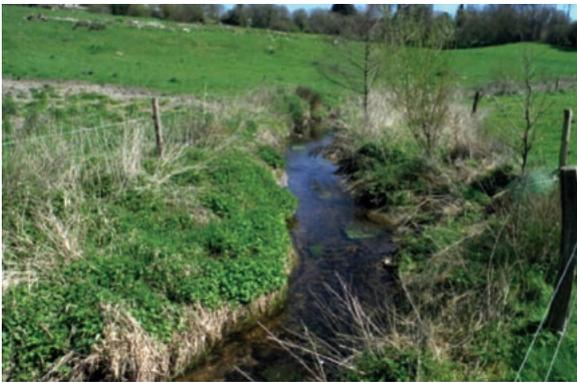
La Loire à Clos Merle en avril 2015.

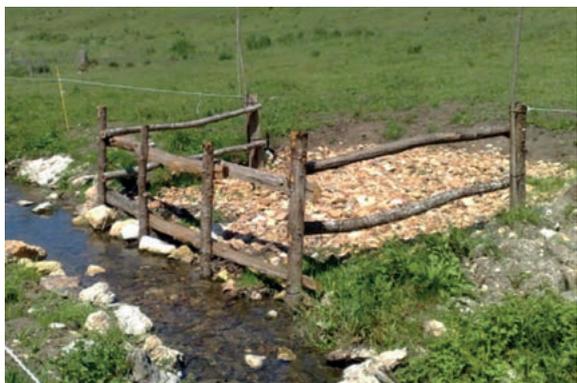
Abreuvoir et clôtures aménagés sur la Loire à Clos Merle en 2010.

Ces actions sont complétées par la création de trois passages à gué et de deux abreuvoirs à bovins et la pose de 2 600 m de clôtures électriques.

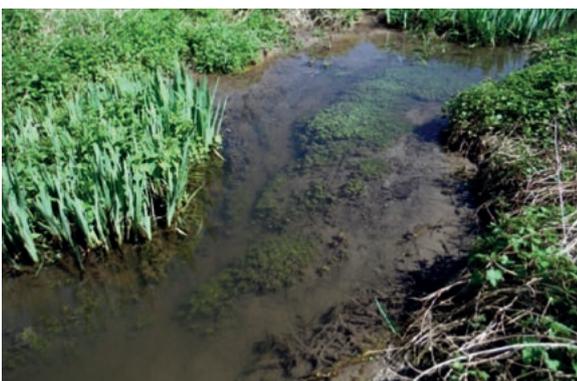
- **pour la morphologie** : une augmentation de la diversité granulométrique, une reprise d'une dynamique sédimentaire naturelle, une forte diminution de la largeur d'écoulement, une diversification des faciès d'écoulement (alternance de fosses, radiers et plats). On observe également le maintien des connexions entre le cours d'eau et les zones humides présentes et un bon développement de la végétation arbustive et arborée. On observe cependant un colmatage dû aux rejets de la station d'épuration de Pleumartin ;

Colmatage des sédiments sur la partie amont de Clos Merle suite aux rejets de la station d'épuration en 2015.

- **pour la biologie** : la restauration de la morphologie et de la continuité écologique a permis la disparition des espèces piscicoles invasives (perche soleil) ou lenitophiles (carpe commune, gardon) et le retour des espèces rhéophiles (chevesne, goujon, loche franche, vairon). Cependant, l'inventaire piscicole de 2011 n'a pas mis en évidence de recolonisation par la truite fario. La qualité physico-chimique du cours d'eau et la qualité des habitats aquatiques ne sont toujours pas satisfaisantes, essentiellement en raison de dysfonctionnements de la station d'épuration. Les futurs programmes d'actions à engager par le SIAG sur ce bassin restent conditionnés à la réhabilitation de cette station d'épuration.
