Effacement des seuils du moulin Vert et du moulin Canard sur l'Ourcq

L'opération

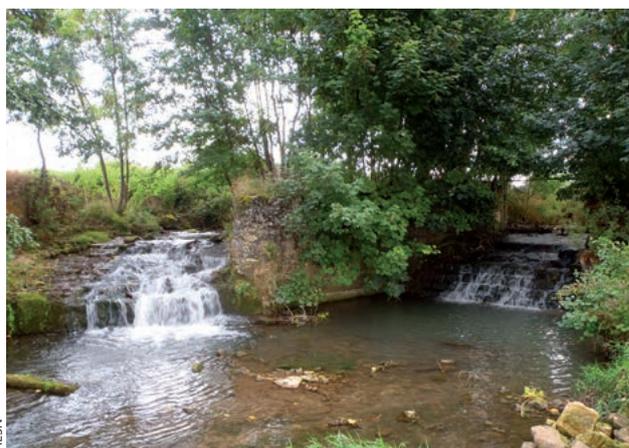
Le seuil du moulin Canard, avant les travaux d'effacement

Sur la commune de Villers-sur-Fère, deux seuils, distants d'un kilomètre, d'une hauteur de 1,60 m (moulin Canard) et 1,63 m (moulin Vert), occasionnent

Les travaux débutent en octobre 2013. Ils consistent tout d'abord à abattre la végétation arbustive présente au sein des maçonneries. Les seuils sont ensuite démantelés. Les matériaux sont repris et disposés de façon optimale dans le fond du lit pour protéger les pieds de berges de l'érosion et pour recharger le lit mineur afin d'apporter une diversification des écoulements.

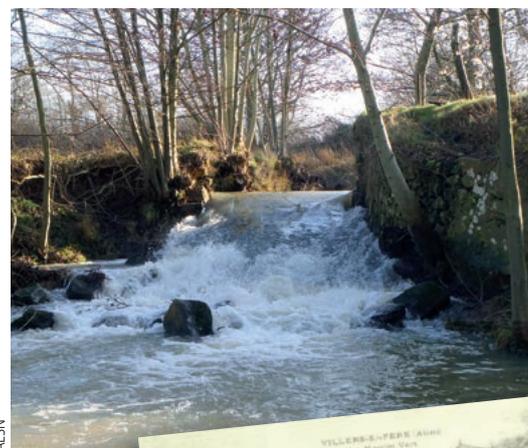
Le seuil du moulin Vert, avant les travaux d'effacement

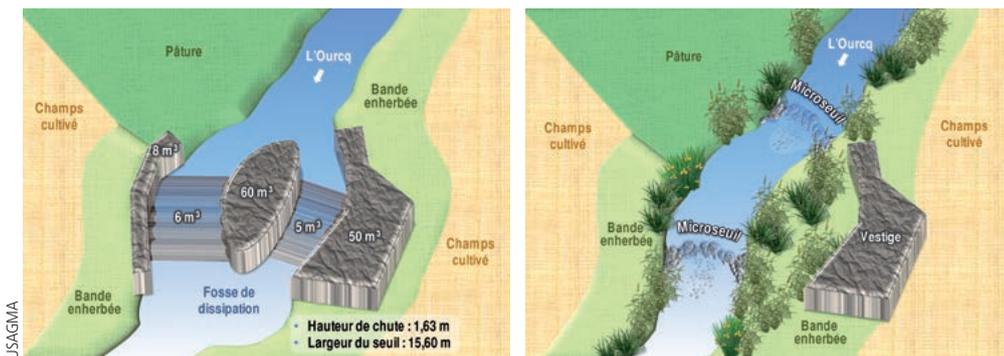
L'effacement de l'ouvrage hydraulique du moulin Canard : à gauche, la situation avant travaux ; à droite, l'aménagement projeté.

Les berges font l'objet d'un talutage en pente douce, avec maintien par pose de géotextile en fibres de coco. Les pieds de berges, sur ces parties, sont plantés afin d'assurer leur stabilité.

Pour limiter l'incision du lit et l'effondrement des berges, deux microseuils, franchissables par la faune aquatique, sont implantés sur chaque site.

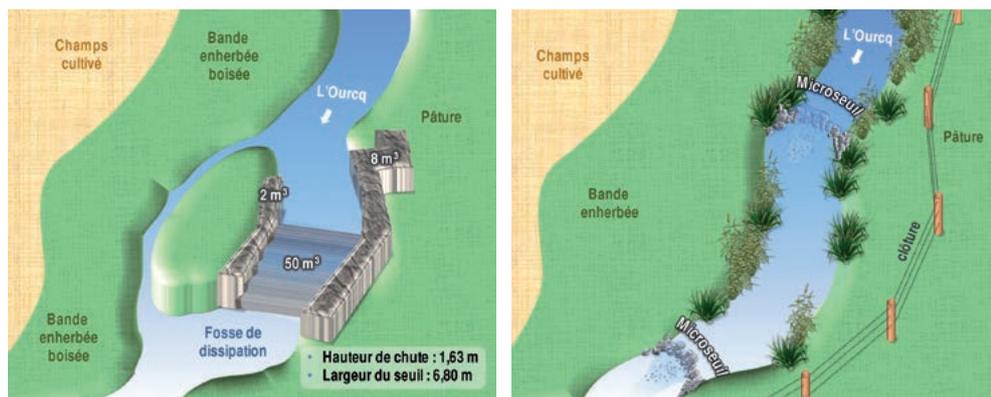
L'effacement de l'ouvrage hydraulique du moulin Vert : à gauche, la situation avant travaux ; à droite, l'aménagement projeté.

Sur le site du moulin Vert, une clôture est installée afin de limiter le piétinement par les bovins dans le cours d'eau.

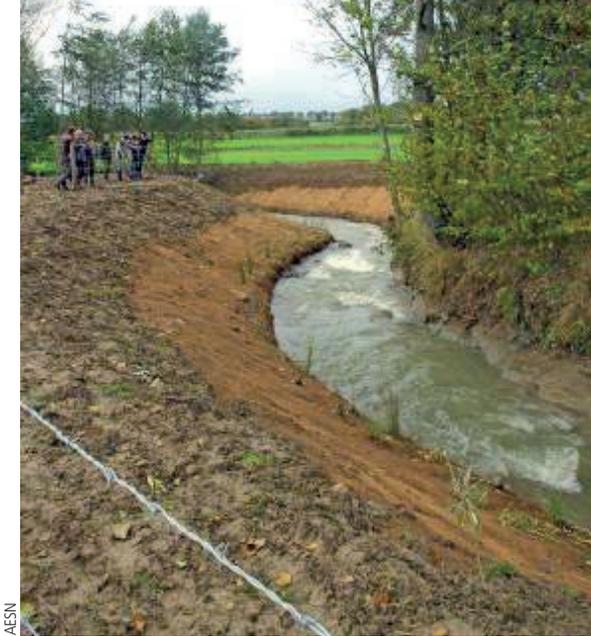
Le site de Moulin Vert après travaux, vue de l'amont en novembre 2013.

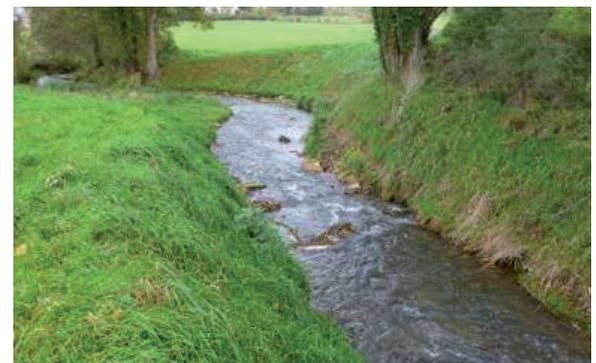
Le site du moulin Canard après travaux, vue de l'amont en novembre 2014.
