Suppression d'un étang sur l'Erve et conservation du patrimoine historique de Sainte-Suzanne-et-Chammes

L'opération

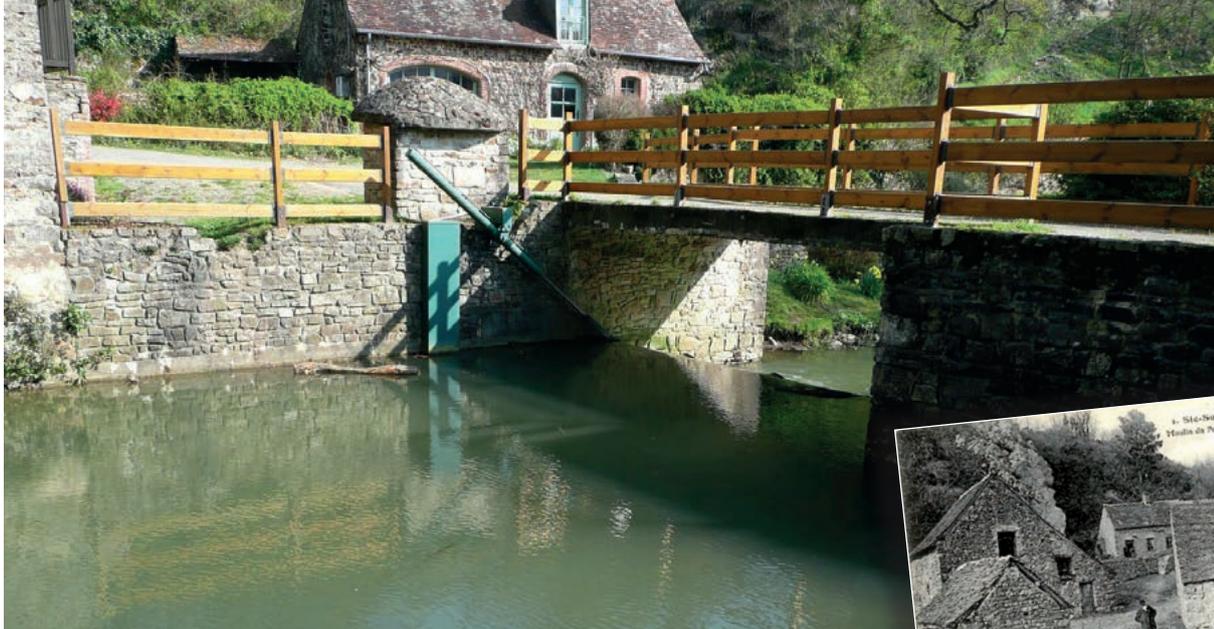
Le Grand-Moulin avant suppression du clapet.

Dans l'ancien plan d'eau, le travail naturel du cours d'eau est privilégié afin qu'il recrée lui-même son lit mineur dans les sédiments. En 2013, une partie des vases est tout de même régagée en pente douce en sortie du canal de fuite du Grand-Moulin pour améliorer la stabilité de la zone ; les berges sont ensemencées.

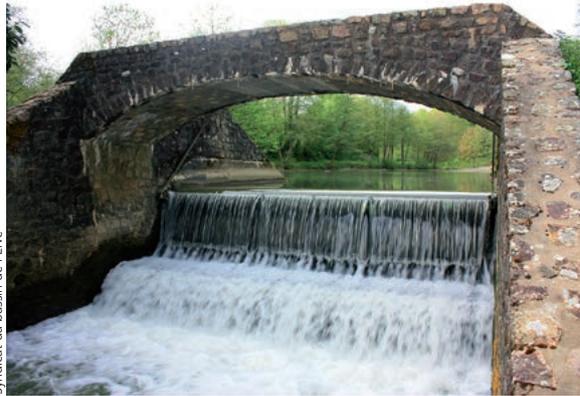
Le plan d'eau de Sainte-Suzanne était encombré par une épaisseur de vase pouvant atteindre deux mètres, l'eau stagnante rendant le site moins attractif pour les pêcheurs et les promeneurs.

Vue aval du plan d'eau avant travaux en 2011.

Les travaux débutent en 2010 par la vidange du plan d'eau, de manière progressive pour limiter le départ de sédiments fins. Le clapet du plan d'eau et le déversoir bétonné sont ensuite démantelés. Ces deux phases permettent aux vases présentes dans l'ancien plan d'eau de se stabiliser et au cours d'eau de façonner son lit de façon naturelle.

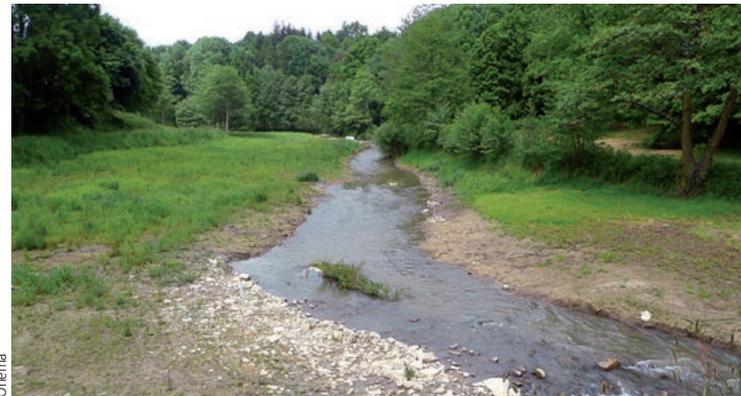
D'un point de vue visuel, l'action est une réussite, le cours d'eau a rapidement recréé son lit mineur dans la zone anciennement occupée par le plan d'eau. La végétation a colonisé les rives créant des alternances entre ombre et lumière sur la rivière. Les écoulements sont diversifiés et le substrat autrefois uniforme est aujourd'hui varié avec la présence de sables, de blocs et de cailloux. La diversification des habitats de l'ancienne zone de remous (1,3 km) a permis l'amélioration globale des compartiments poissons et invertébrés.

Le site de l'ancien plan d'eau deux ans après l'aménagement en mai 2013.

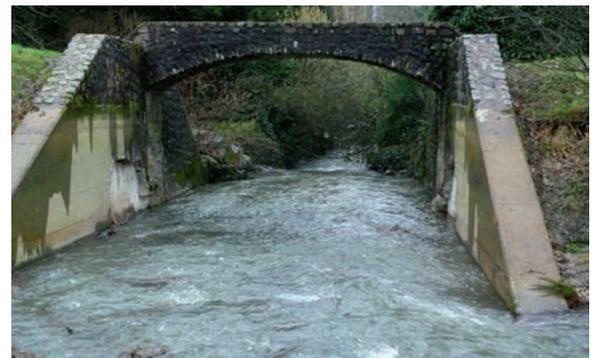
Vue aval du plan d'eau après travaux en 2011.
