Aménagement du plan d'eau de la Sangsue et création d'un bras de contournement du Woigot

L'opération

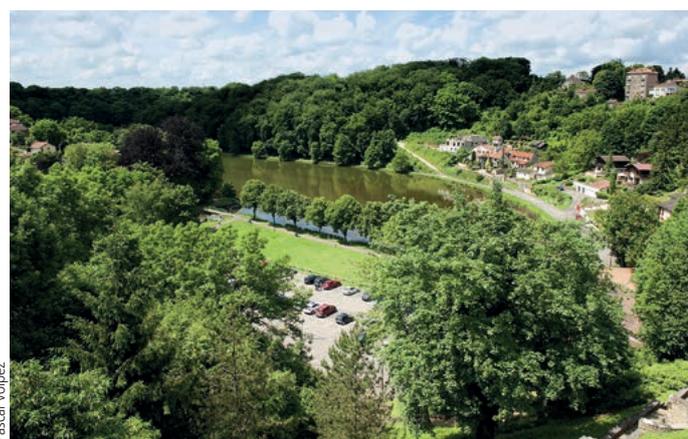
Le plan d'eau de la Sangsue et le bâti à proximité, en 2012 avant les travaux.

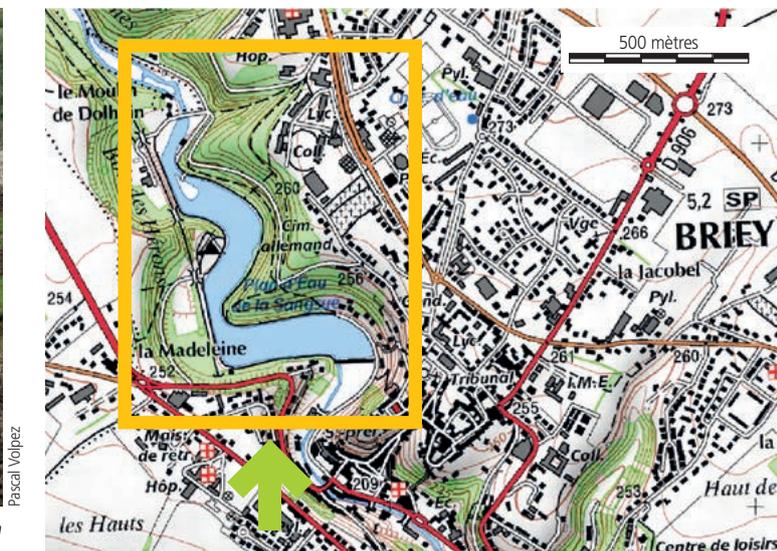
L'aménagement du lit du Woigot en amont du plan d'eau de la Sangsue en octobre 2012.

Le Woigot est taluté sur 1 000 m en amont du plan d'eau pour retrouver un cours d'eau sinueux avec un lit naturel d'une largeur de deux mètres (largeur de neuf mètres avant travaux). Les berges sont maintenues si nécessaire par du génie végétal et une ripisylve est plantée le long de la berge.

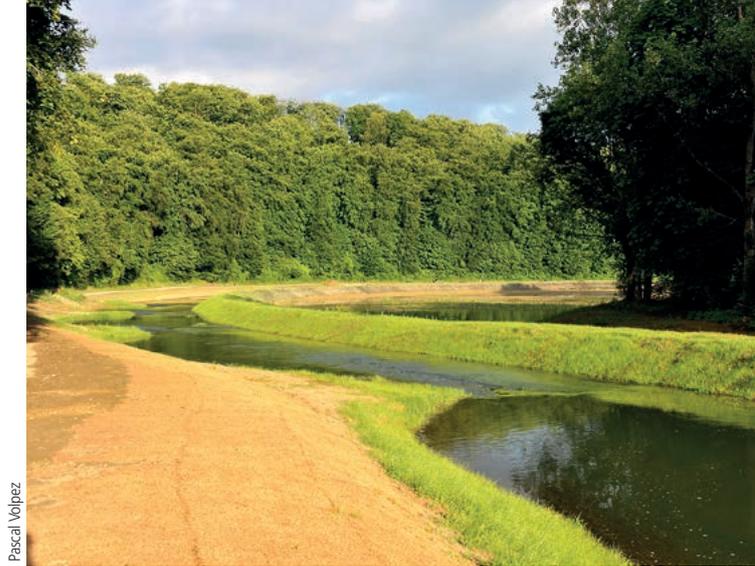
Le Woigot au niveau du bras de contournement du plan d'eau sur le secteur amont en juillet 2013.

Le nouveau lit est créé en rive gauche du plan d'eau, d'une pente moyenne de 3,8 ‰. Les berges, sur ce nouveau lit, sont stabilisées par du génie végétal.

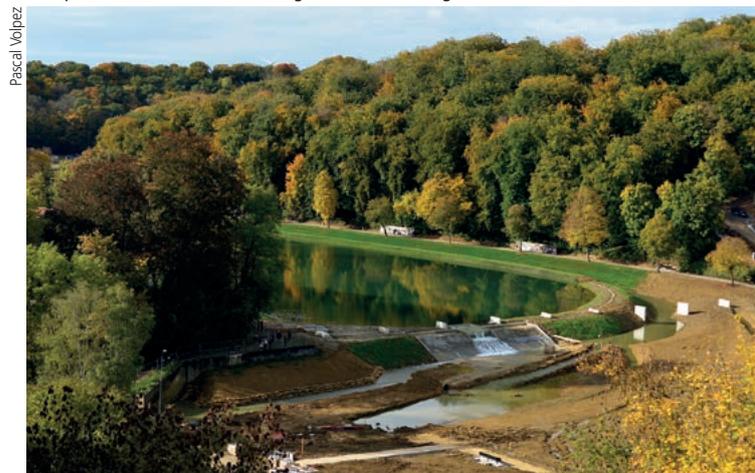
Le plan d'eau avec la nouvelle digue et le lit du Woigot en octobre 2013.

Le barrage (clapet et digue de 92 m de long) a ensuite été détruit et les matériaux réutilisés sur place pour la construction de la nouvelle digue et de l'amphithéâtre de verdure. Deux ouvrages viennent remplacer l'ancien :

- en amont, un ouvrage de répartition des débits équipé d'un pertuis et d'une passe à poissons ;
- une digue latérale de 1 100 m avec, en aval, un ouvrage maçonné permettant de réguler les débits de sortie.

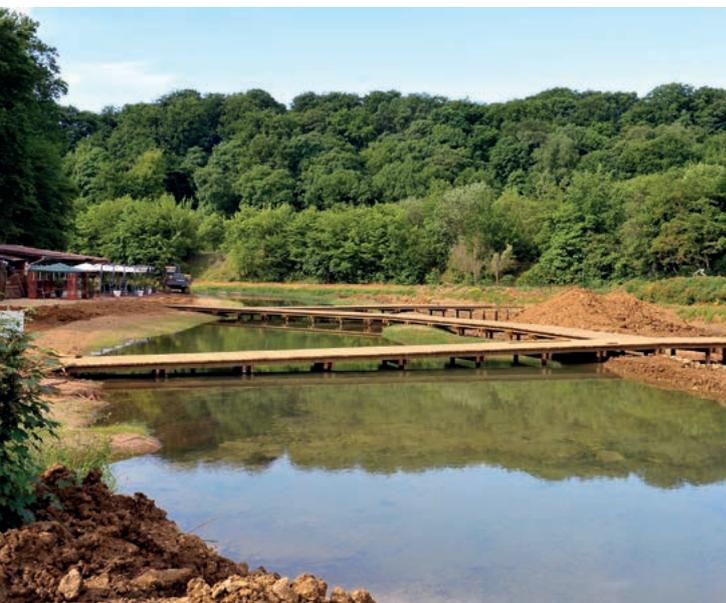
Passerelles créées sur dans le secteur amont du plan d'eau en juin 2013.
