Suppression des merlons de curage pour reconstituer le matelas alluvial de l'Amasse à Saint-Règle

L'opération

Catégorie	Restauration
Type d'opération	Suppression des contraintes latérales
Type de milieu concerné	Cours d'eau de plaine
Enjeux (eau, biodiversité, climat)	Bon état des habitats

Début des travaux	2010
Fin des travaux	2013
Linéaire concerné par les travaux	2 300 m

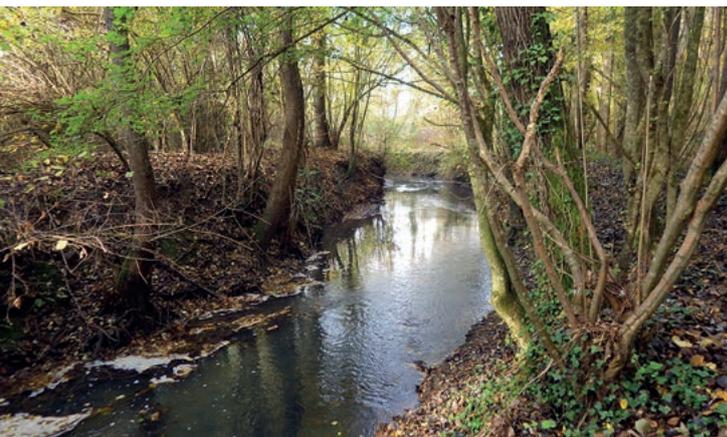
Exemple de tronçon où le cordon de curage n'a pas été enlevé, novembre 2014.

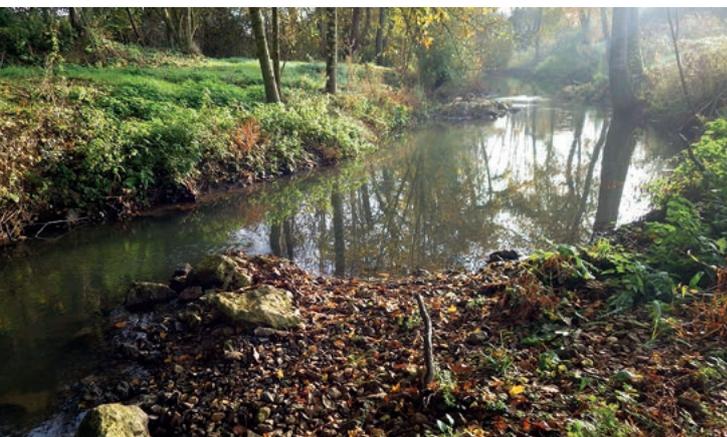
Exemple de tronçon où le cordon de curage a été enlevé, novembre 2014.

Les merlons sont terrassés pour créer des banquettes dans le lit mineur de l'Amasse (resserrement de la section d'écoulement du lit mineur par terrassement des matériaux en alternance rive gauche et rive droite) et reconstituer le matelas alluvial grâce à la réinjection des matériaux initialement retirés. Cette recharge en matériaux indigènes est complétée avec des granulats de carrière. Des cordons de cailloux sont déposés pour protéger les banquettes contre une trop forte érosion ; des radiers sont réalisés entre les banquettes. Celles-ci ne sont pas ensemencées ni stabilisées par du génie végétal afin que le cours d'eau puisse les remobiliser naturellement.

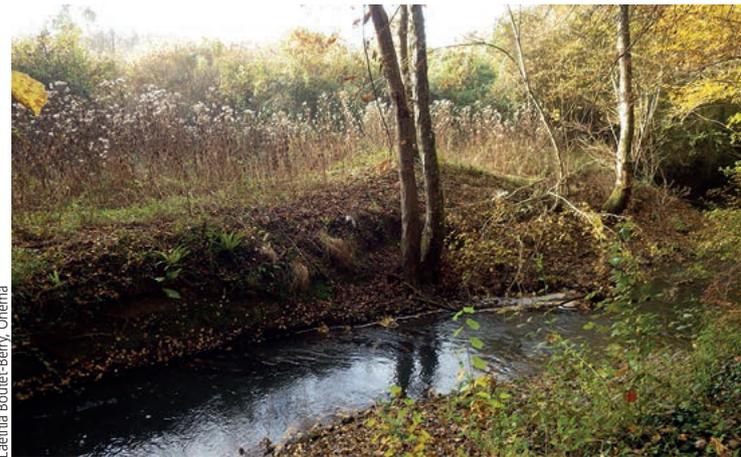
Reste de merlon de curage laissé pour préserver la ripisylve permettant d'estimer l'ampleur du merlon enlevé, novembre 2014.

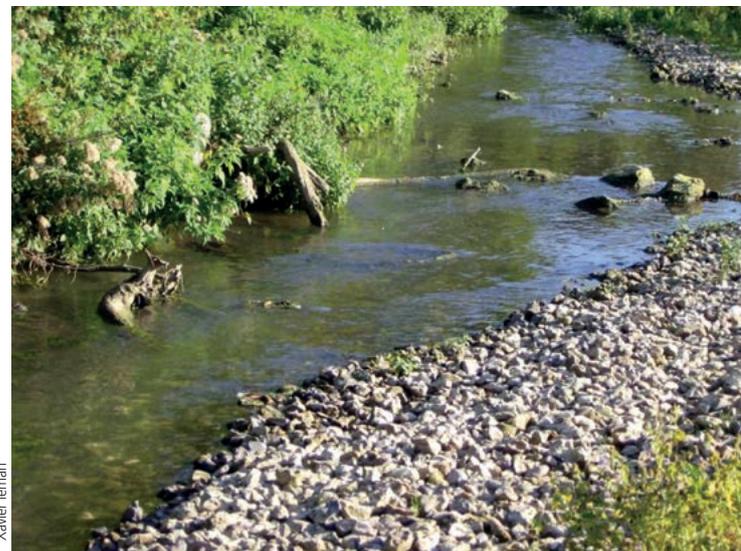
Zone de recharge granulométrique sur l'Amasse, 2011.

Bien qu'il n'y ait pas eu de suivi hydromorphologique, la veille visuelle des aménagements réalisés a permis de constater que les secteurs restaurés ont retrouvé une bonne diversité d'écoulements et des substrats diversifiés. Les matériaux des merlons de curage réintroduits dans le lit mineur ont rapidement été remobilisés. Un an après travaux, les banquettes non ensemencées se sont végétalisées, permettant leur stabilité et le retour d'une connexion latérale.
