# Retour dans son talweg d'origine et restauration de la continuité écologique de la Coignardière

Catégorie	Restauration
Type d'opération	Retour du cours d'eau dans le talweg d'origine
Type de milieu concerné	Cours d'eau de tête de bassin versant
Enjeux (eau, biodiversité, climat)	Continuité écologique, restauration de frayères, hydromorphologie
Début des travaux	Septembre 2012
Fin des travaux	Octobre 2013
Linéaire concerné par les travaux	515 m

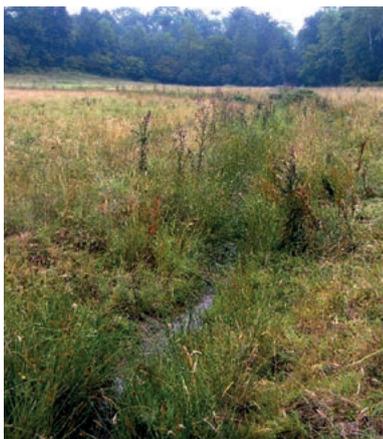
Le fond de vallée avant travaux en juillet 2011

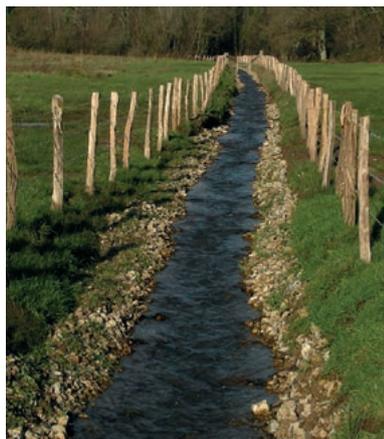
Le fond de vallée après travaux en décembre 2012

Le lit mineur est recréé à l'aide d'une pelle mécanique suivant la pente naturelle du terrain sur un linéaire de 385 m, depuis le début du bief du moulin jusqu'à la confluence avec le bras de décharge du moulin. Le nouveau lit étant aménagé au sein d'une parcelle privée, le propriétaire souhaite limiter les aménagements sur sa pâture, raison pour laquelle le tracé est rectiligne. D'une largeur d'1,5 m, le lit mineur a été surcreusé de 20 cm par rapport à son niveau topographique final afin d'accueillir la recharge en granulats. Cette couche d'armure est composée d'un mélange de pierres, de cailloux et de graviers (Ø 2-256 mm), issus des champs alentours, complétés par un tiers de granulats (Ø 0-31,5 mm) issus de carrière. Le profil en travers est façonné de

manière à créer un chenal en position centrale. La recharge est plus importante en pied de berge afin de constituer des banquettes.

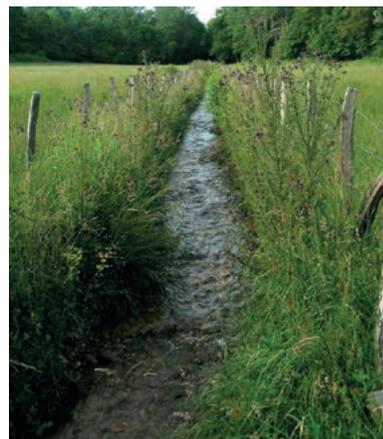
Le fond de vallée quatre ans après travaux en 2016

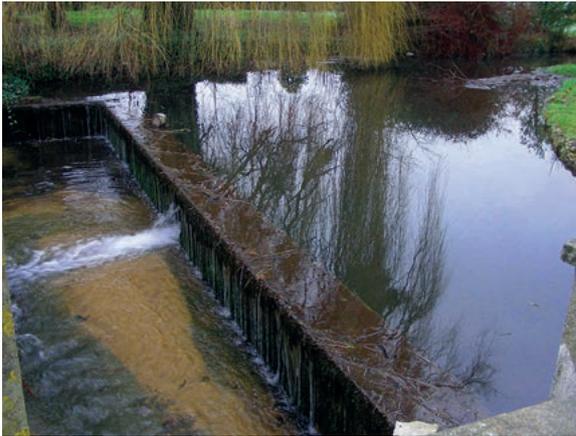
La Coignardière lors de la vidange hivernale de la réserve incendie préparatoire aux travaux en janvier 2012

La réserve incendie étant fortement ensablée et envasée, la première étape consiste à retirer les batardeaux du déversoir au cours d'une période de hautes eaux. Ceci permet non seulement la dévalaison d'une

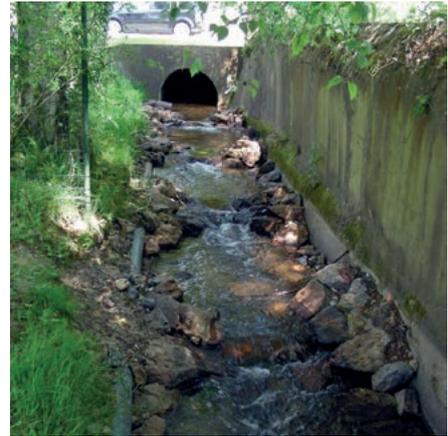
Pré-barrages aménagés à l'aval du pont routier après dérasement du seuil en 2013

La vanne et sa potence sont démantelées. Cette opération entraîne une baisse importante de la ligne d'eau, dénoyant un radier de pont situé quelques dizaines de mètres en amont. Aussi, cinq pré-barrages sont installés entre l'ancienne vanne et le pont routier afin de ne pas rompre la continuité écologique. Ces pré-barrages sont composés d'enrochements non liaisonnés d'une taille comprise entre 25 et 50 cm.

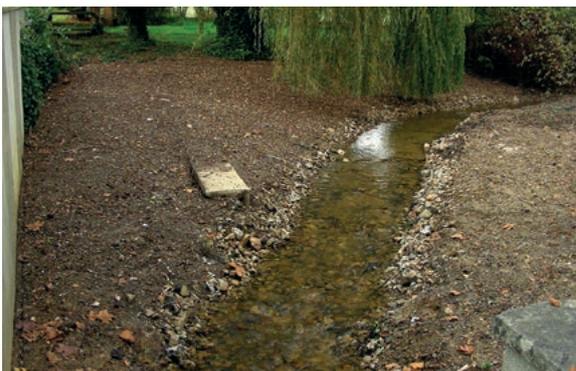
Le lit et les berges du cours de la Coignardière après dérasement du déversoir de la réserve incendie en, octobre 2012

partie des sédiments de la réserve à incendie, mais également de ceux qui colmataient les fonds du lit en amont de l'ouvrage. Le déversoir est démantelé et le radier en béton est dérasé au brise-roche hydraulique. L'effacement de l'ouvrage abaissant la ligne d'eau, les berges situées en amont sont réaménagées avec un noyau de blocs sur lequel est apposé un mélange de pierres, de cailloux et de graviers puis une couche de terre de 5 cm. La prise alimentant l'étang en contrebas est déplacée afin que celle-ci ne soit pas hors d'eau suite aux travaux.

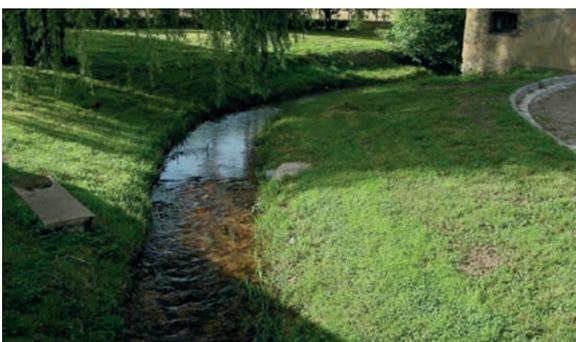
Le lit et les berges de la Coignardière quatre ans après travaux en 2016

Durant l'hiver 2012-2013, des précipitations relativement fortes détruisent partiellement des secteurs de berges. Des blocs sont donc ajoutés pour stabiliser les quelques secteurs dégradés susceptibles de subir une érosion excessive, l'assise de ces berges ayant été initialement reconstituée de façon à structurer le cours d'eau et à favoriser l'installation d'habitats naturels.
