- 14 ■ Égérie dense**
- Fiche espèce
 - Gestion de l'Égérie dense dans le canal de Marans La Rochelle
 - Interventions de gestion et suivi scientifique de l'Égérie dense sur la rivière Vendée
- 22 ■ Grand Lagarosiphon**
- Fiche espèce
 - Interventions de gestion du Grand Lagarosiphon dans l'Étang Blanc
 - Gestion du Lagarosiphon sur le lac Corrib, Irlande

Égérie dense (*Egeria densa*)

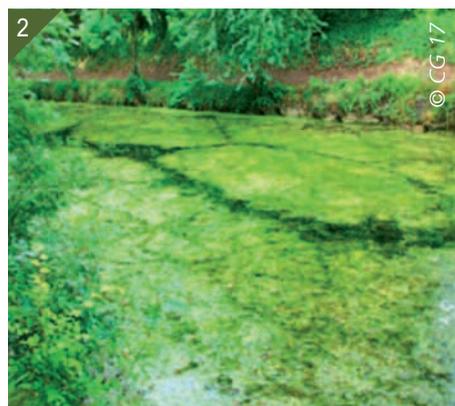
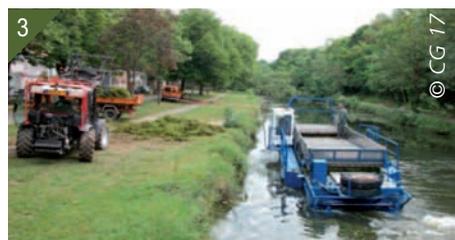
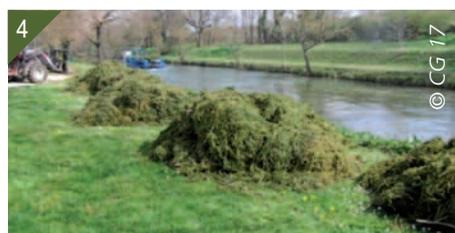
- 2- Zone colonisée par *Egeria densa* et des algues.
 3- Moisson et évacuation des plantes coupées.
 4- Tas de plantes coupées déposés sur les berges.

- Utilisation d'un bateau moissonneur : coupe sur 2/3 du lit.
- Évacuation des végétaux sur la berge : dans les secteurs non fréquentés au niveau des berges (partie encaissée du canal), pas d'exportation ; dans les autres secteurs, exportation vers un centre de compostage.

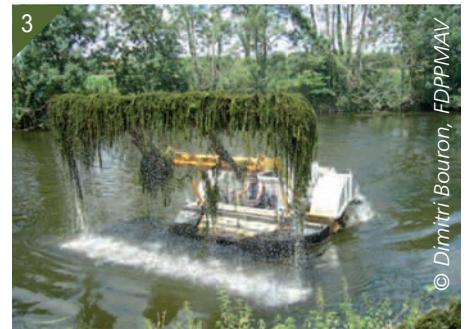
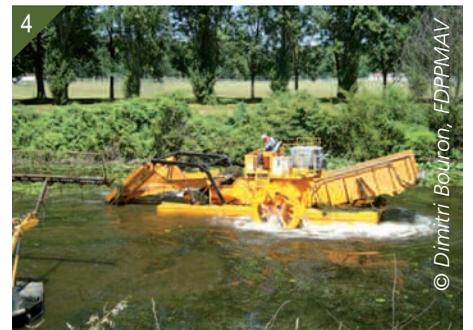
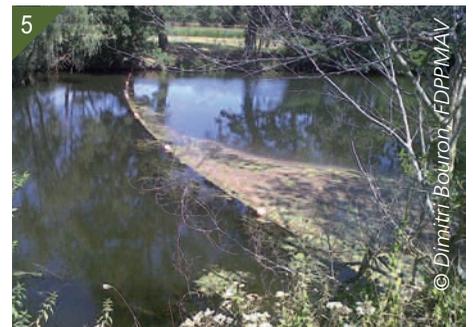
3- Bateau pousseur/ramasseur.

4- Bateau moissonneur.

- Période du 2 au 27 juillet 2012.
- Trois bateaux opérationnels : un bateau faucardeur et un bateau pousseur/ramasseur présents la première semaine du chantier, un bateau moissonneur présent sur toute la durée du chantier.
- Installation de trois barrages flottants (filets) sur toute la largeur du cours d'eau afin de limiter la dispersion de fragments d'*Egeria densa*.
- Dépôt provisoire des plantes coupées sur deux sites en haut de berge pour stockage et séchage durant 1 à 2 jours.

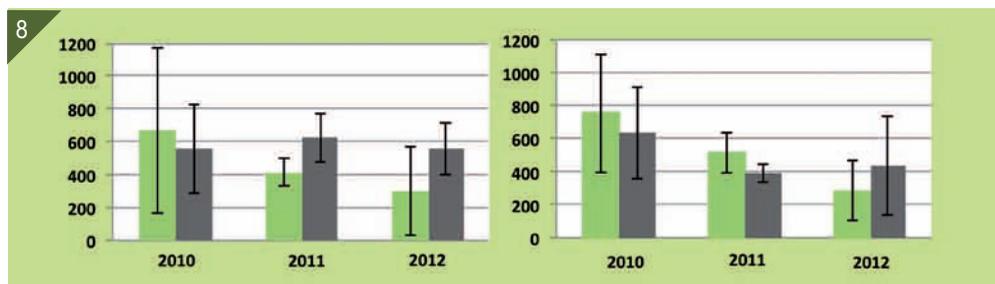
■ avant intervention

■ après intervention

- Pas de différences statistiques entre les résultats des biomasses sur la zone non gérée : absence de variation interannuelle ou saisonnière.
- Effet significatif des interventions de gestion de 2012 sur les biomasses d'*Egeria densa* (prélèvements en plongée).
- Les résultats de 2010 à 2012 montrent une « efficacité » des interventions de gestion réduite aux mois suivants.

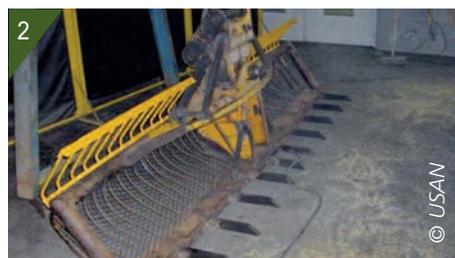
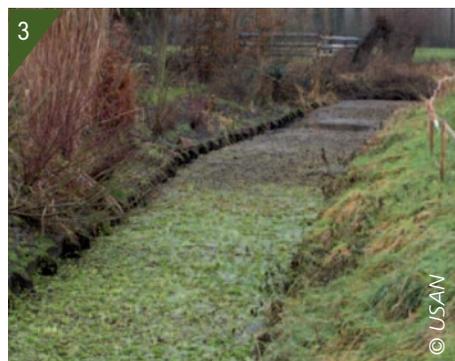
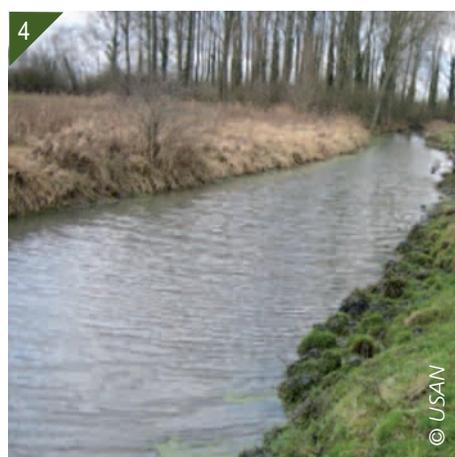
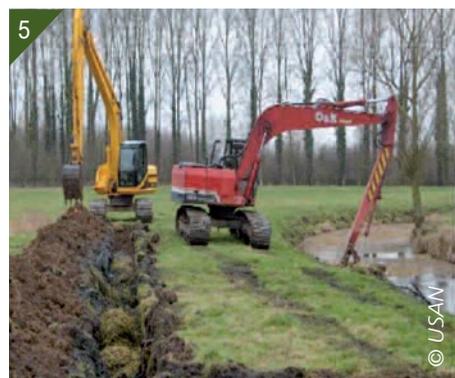
2- Godet grillagé.

3- Secteur avant intervention.

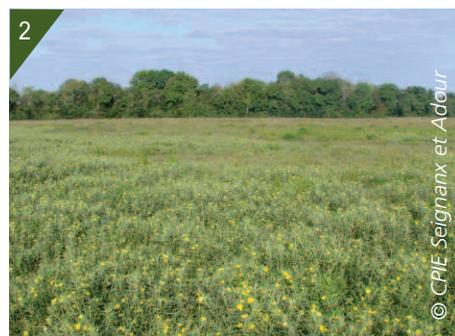
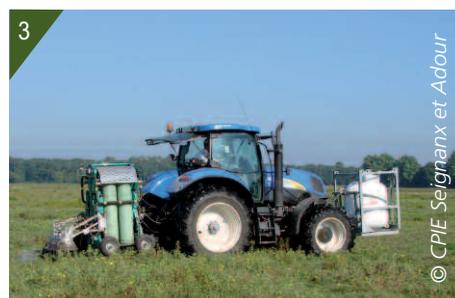
2- Prairie envahie par *Ludwigia grandiflora*.

3- Tracteur équipé d'un brûleur thermique.

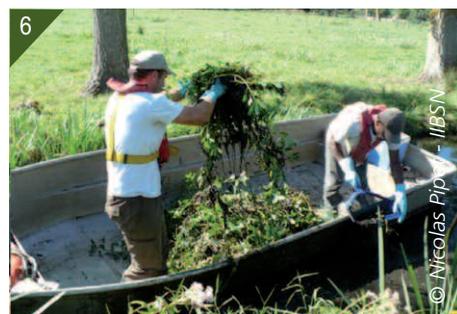
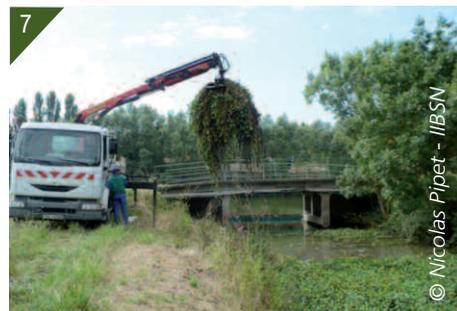
6- Arrachage manuel.
7- Arrachage mécanique.

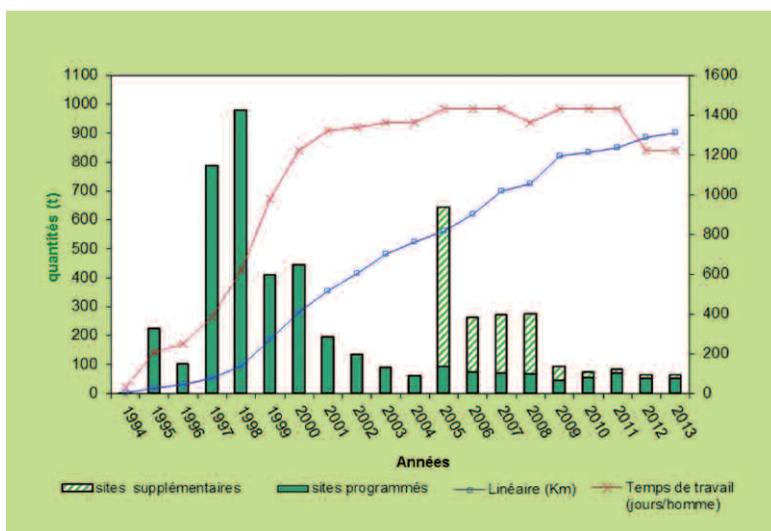
Opérations de gestion des jussies 1994/2013. Évolution du linéaire d'intervention, des quantités récoltées et du temps de travail.

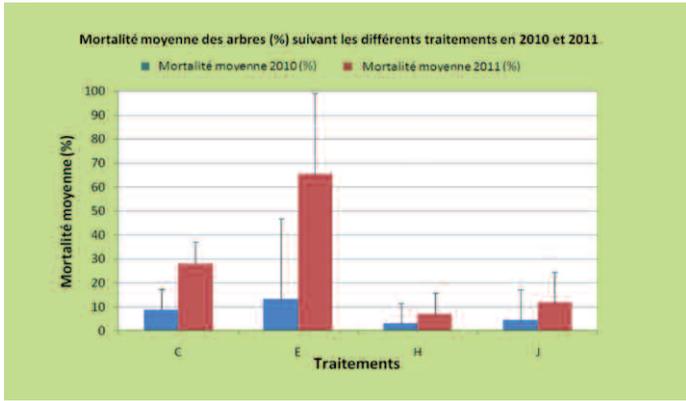
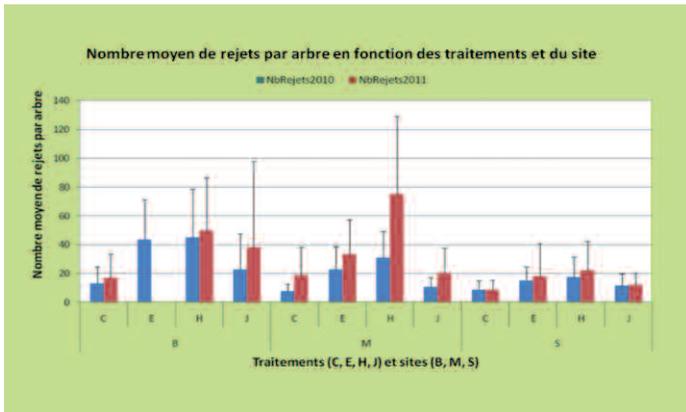
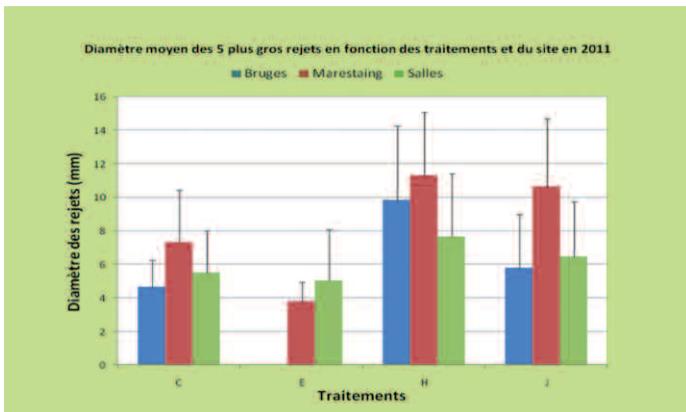
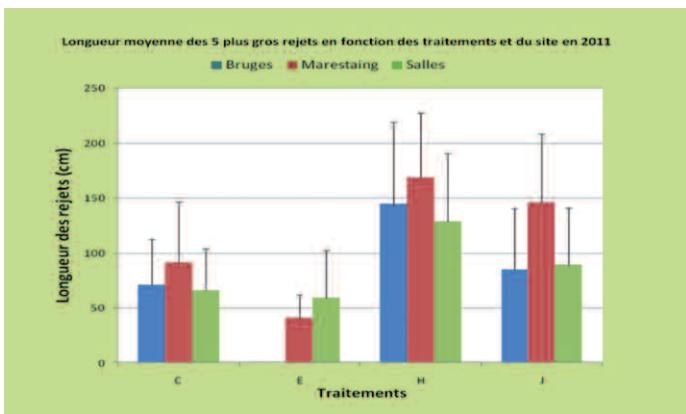
Résultats des traitements.

- 8- traitement C.
- 9- traitement E.
- 10- traitement H.
- 11- traitement J.

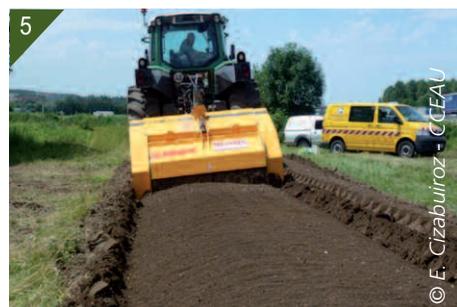
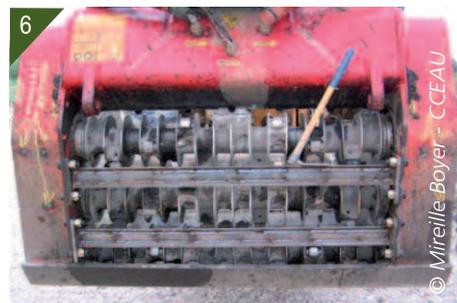
5- Broyeur de pierre.

6- Barres de broyage sur un godet concasseur.

- Variabilité du délai de décomposition entre les différents sites selon les conditions d'humidité :
 - en conditions très humides (sols saturés en eau) délais entre 26 et 34 semaines ;
 - hors conditions très humides, délais entre 48 et 70 semaines.

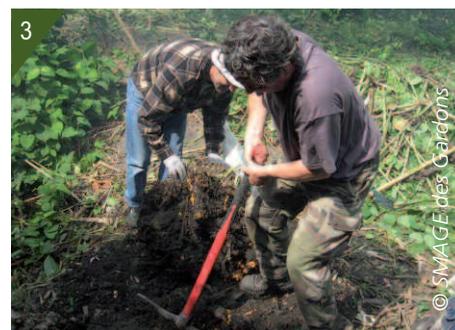
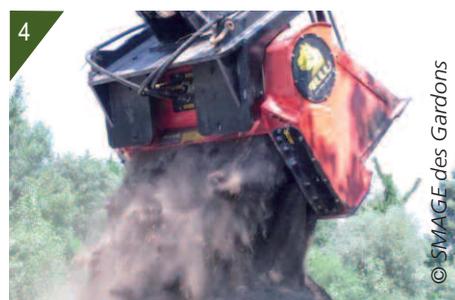
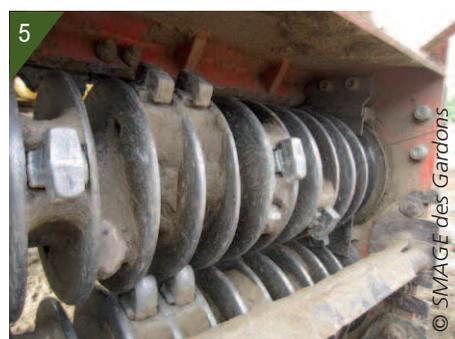
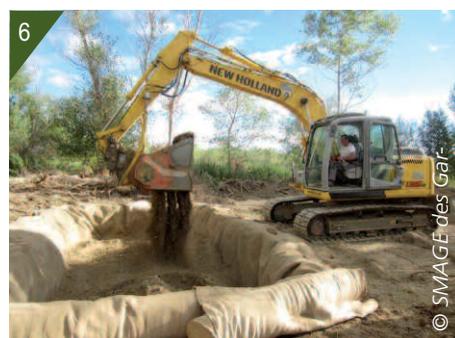
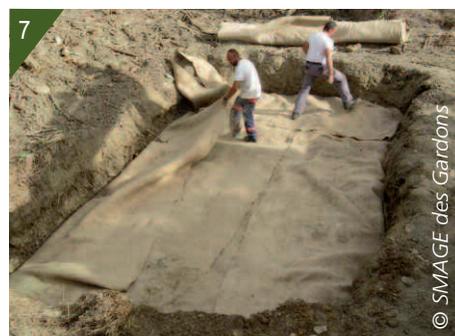
- 3- Arrachage manuel de renouée.
4- Broyage des matériaux en 2 à 3 passes dans le godet.
5- Rotor et barre de broyage du godet.
6- Broyage réalisé dans la fosse d'extraction.
7- Matériaux recouverts d'un feutre biodégradable.

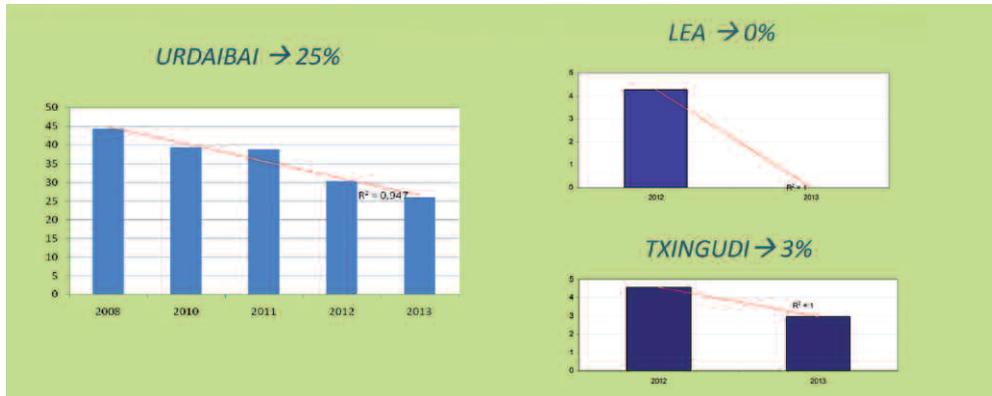
Évolution du nombre de repousses de baccharis observées.

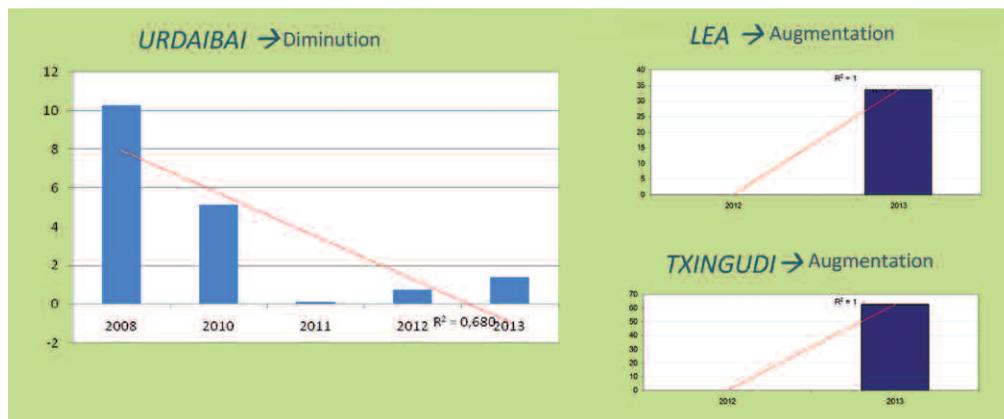
Évolution du nombre de semis de baccharis observés.

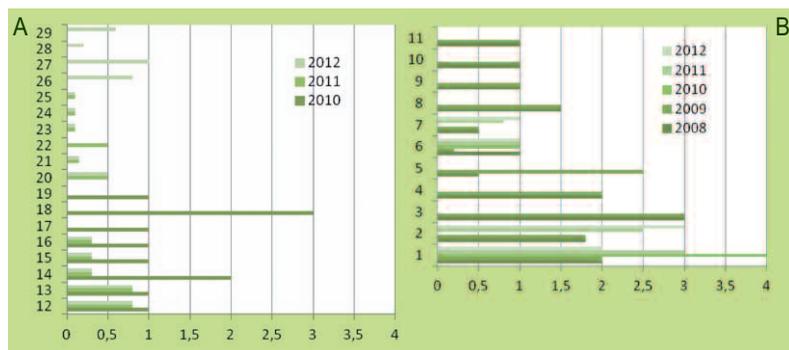
A- Densité de pieds par m² par année sur les sites découverts en 2010.

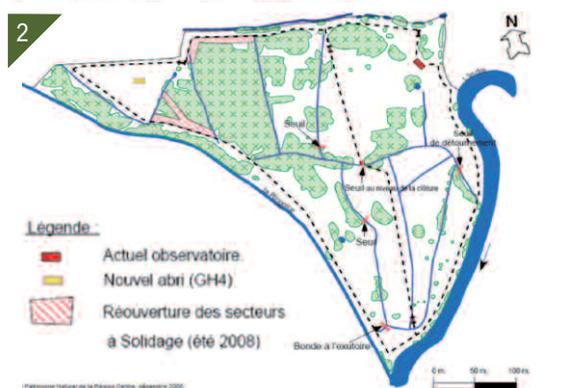
2- Positions de la bonde et des seuils installés en 2007.

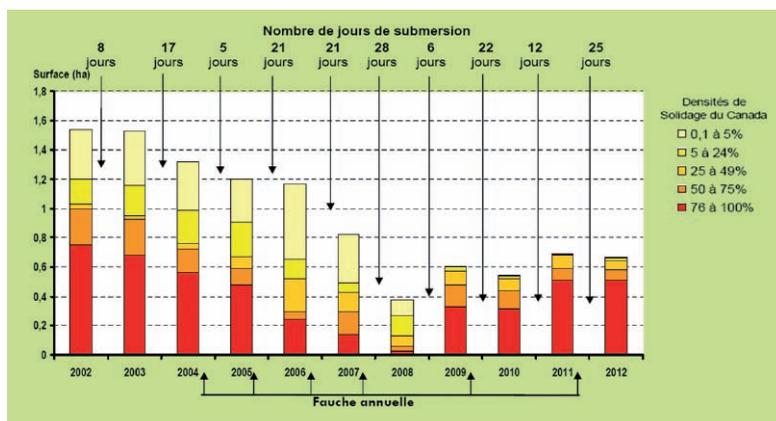
Superficies colonisées et densités de *Solidago canadensis* sur le site des prairies des Chênevières (2002-2012). Source CEN Centre.

- De 2002 à 2012, diminution de 55 % de la superficie colonisée.
- Persistance des zones fortement colonisées (densité supérieure à 75 %) malgré la diminution globale observée de 2002 à 2008 et forte augmentation de la proportion des ces zones entre 2008 et 2012.
- Fortes augmentations des superficies colonisées l'année suivant l'année sans intervention :
 - 60 % de 2008 à 2009 ;
 - 28 % de 2010 à 2011.
