Effacement partiel de cinq seuils sur le ruisseau du Bagas

L'opération

| Type d'opération | Effacement total ou partiel d'obstacles transversaux |

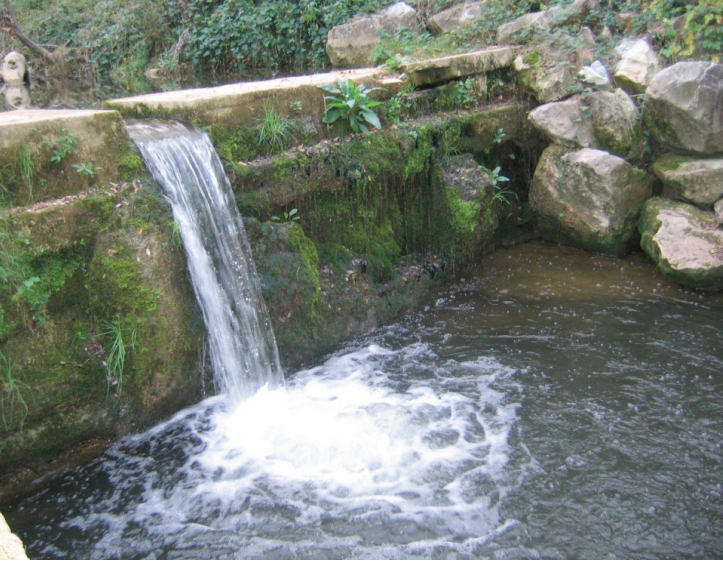
Le seuil de Guillen avant intervention. Octobre 2008

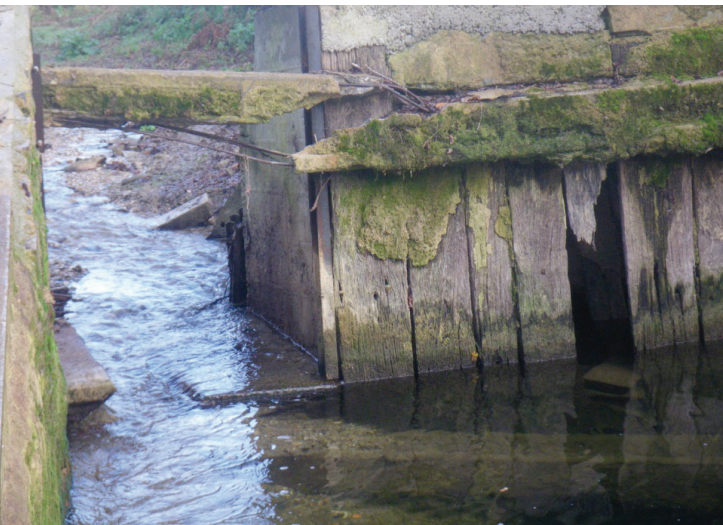
Le seuil de Guillen après réalisation de l'échancre. Hiver 2010

Les cinq seuils situés sur le Bagas, en amont immédiat de la confluence avec l'Agout ont été partiellement effacés. Une brèche verticale d'une largeur d'environ 1 m et d'une hauteur équivalente à celle de l'ouvrage (de la crête au terrain naturel) a été réalisée sur chacun des seuils.

Sur le seuil de Guillen (le plus haut et le plus en aval), un enrochement en aval de l'ouvrage a été construit afin de consolider la berge et de créer un chenal préférentiel d'écoulement permettant de guider les poissons.

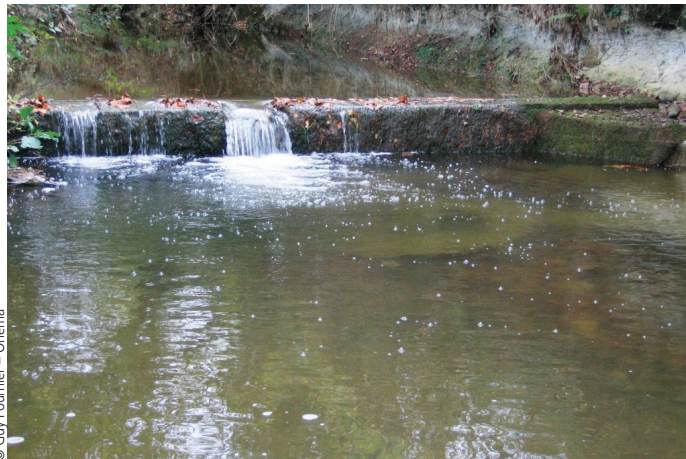
Le seuil de Piquet avant travaux d'effacement partiel. Octobre 2008

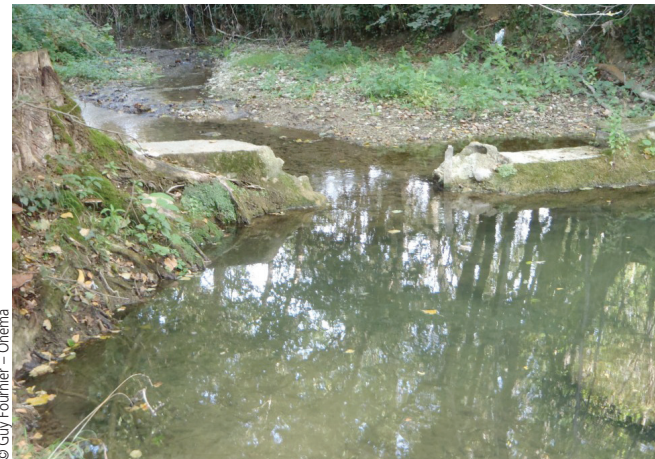
Le seuil de Piquet après réalisation de l'échancrure. Hiver 2010

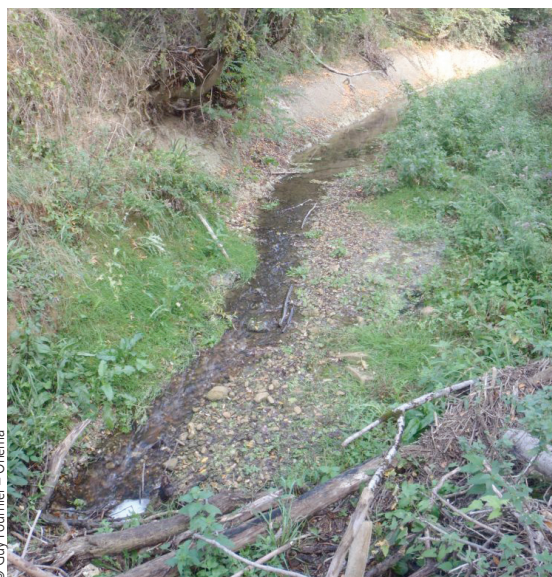
Après réalisation des échancrures, le cours d'eau retrouve un chenal préférentiel d'écoulement dans l'ancienne zone d'influence des seuils. Hiver 2010

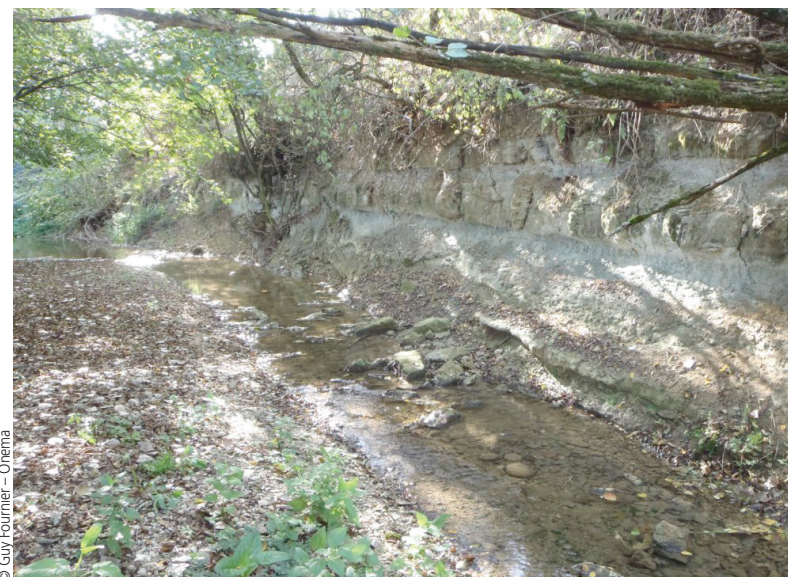
Apparition de faciès d'écoulements plus diversifiés dans l'emprise de l'ancienne retenue. Hiver 2010

Suite à la réalisation des arasements, le retour d'une diversité de faciès est constaté avec l'apparition de mouilles et radiers.

Les sédiments sont remobilisés et des zones préférentielles d'érosion et de dépôts se forment dans l'emprise des anciennes retenues.
