Restoration de la sinuosité sur la Trie à Tœufles

L'opération

| Type d'opération | Reméandrage |

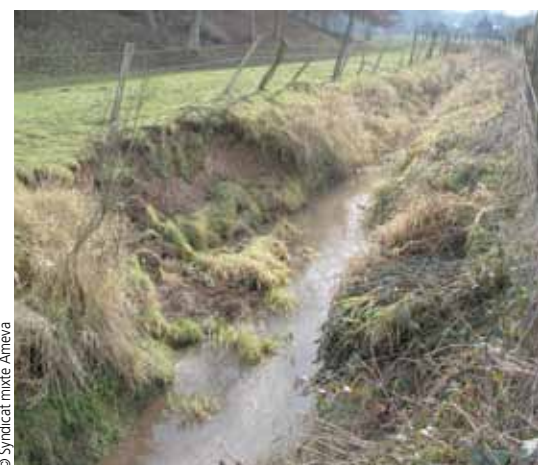
La Trie, rectiligne avant restauration de la sinuosité. Hiver 2004

Les merlons de curage (résidus des opérations de curage déposés sur les berges) présents le long du cours d'eau ont été arasés et utilisés pour recharger le lit mineur. Un léger reméandrage sur 1 460 m a été réalisé en accentuant la sinuosité dans le lit mineur. Pour des contraintes foncières, il n'a pas été possible

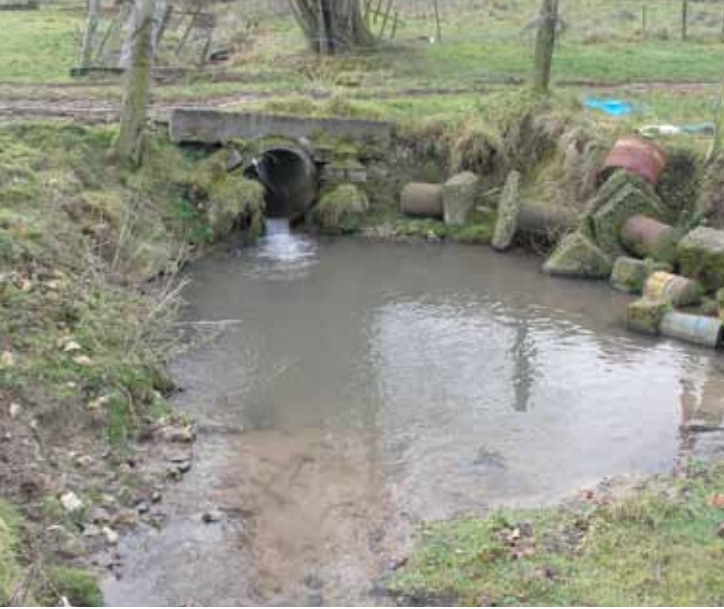
La buse infranchissable située sur le site de Chaussoy. Hiver 2004

Le site de Chaussoy, sur la commune de Tœufles, sert de pâturage pour un élevage bovin. Une buse infranchissable d'une hauteur de 40 cm est présente sur le secteur.

En plus de la restauration de la sinuosité de la Trie, le syndicat a procédé au retrait de la buse infranchissable pour la truite. Cette buse est présente sur le secteur et a été remplacée par un pont cadre de cinq mètres de long.

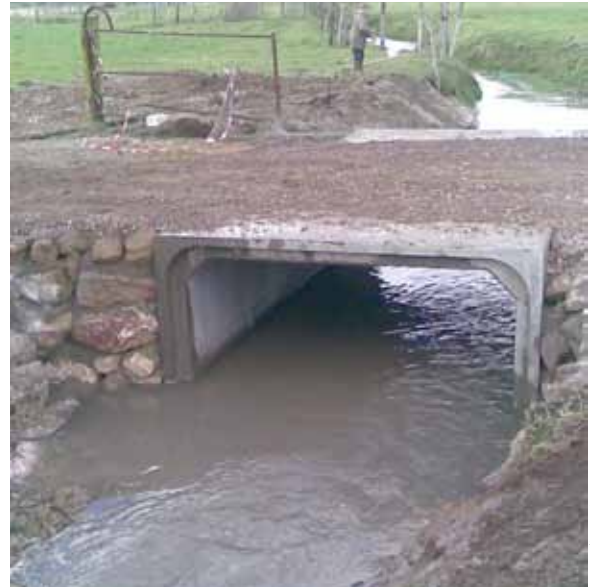
Installation du pont cadre à la place de la buse sur le site de Chaussoy. Printemps 2008

Le remplacement de la buse par un pont cadre a permis de décloisonner la tête de bassin versant de la Trie et de rouvrir un tronçon de 3,8 km de continuité.

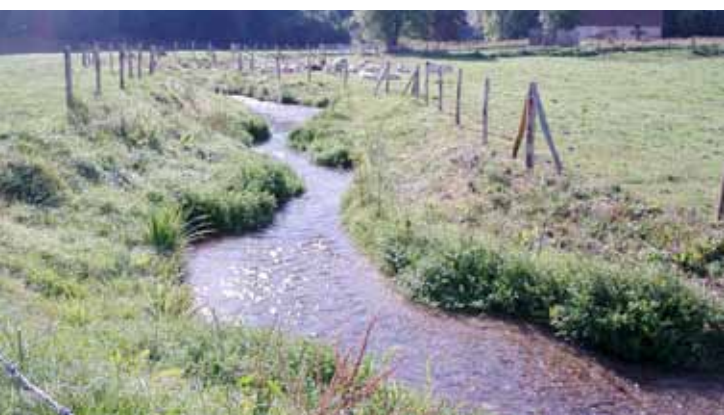
Restoration du gabarit naturel et de la sinuosité de la Trie, 4 mois après travaux. Été 2008

Du point de vue morphologique, le cours d'eau a retrouvé un gabarit naturel, avec des largeurs de lit mineur qui sont passées en moyenne de 2,5 m à 0,85 m. Le retour d'écoulements et de faciès diversifiés (apparition de mouilles) et de substrats hétérogènes grâce à la recharge avec les merlons de curage est constaté. Le milieu est désensasé et les sédiments remis en circulation. Les problèmes d'érosion ont disparu.

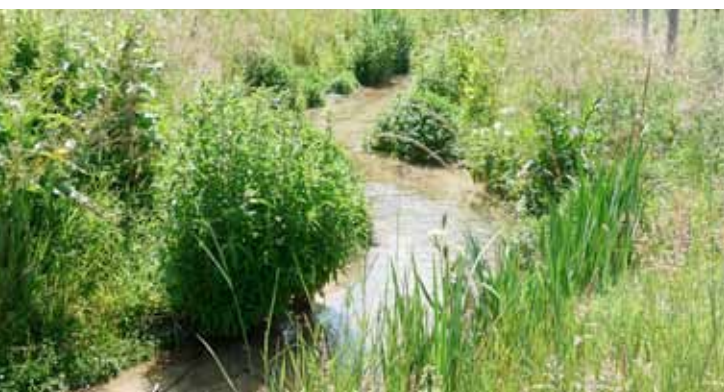
Développement de la végétation sur le secteur restauré de la Trie deux ans après travaux. Juin 2010

En complément du reméandrage, la ripisylve a été reconstituée sur 900 mètres linéaires avec mise en place de 960 plants d'essences adaptées : saule, aulne glutineux, noisetier, aubépine... et de plants d'hélophytes sur 130 m².
