La restauration du Merlue et de son marais

L'opération

Le cours d'eau dans la partie restaurée

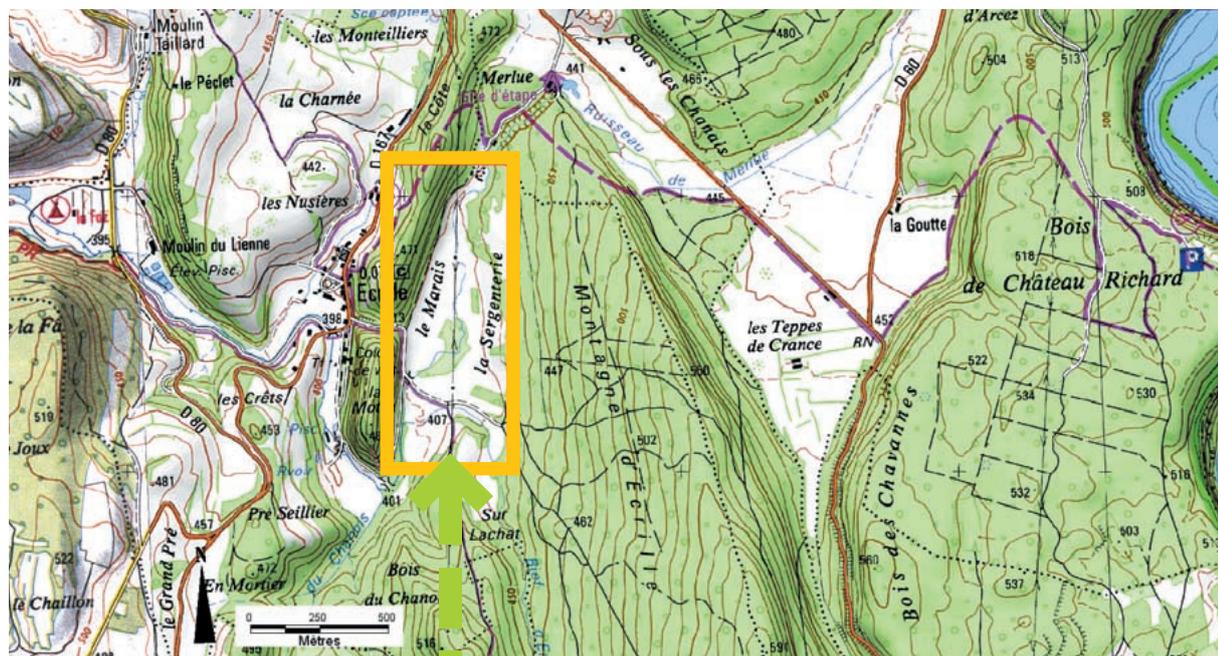
- Bande humide en vision infrarouge (1969)
- Ecoulements latéraux en vision infrarouge (1969)
- Tracé principal du Merluie en vision infrarouge (1969)
- Ecoulements latéraux actuels alimentés par eau de source
- Ruisseau actuel alimenté par eau de source
- Tracé actuel du Merluie

Vision infrarouge de la zone du marais du Merluie du 10 juin 1969 (IGN n°1584) mettant en lumière le fantôme du tracé originel du Merluie à travers le marais d'Écrille.

Les travaux de restauration consistent à remettre le cours d'eau dans son ancien lit et à combler le chenal rectifié. L'ancien lit du cours d'eau est retrouvé par photographie infrarouge, l'examen des archives cadastrales n'ayant pas permis de le localiser. Seule une légère excavation-guide sinueuse, volontairement sous-dimensionnée (30x30 cm), est creusée

le long du linéaire originel. Quelques rampes de fond noyées sont positionnées stratégiquement en fonction des contraintes d'ordres anthropique (pont, passage à machine agricole, etc.) et hydrologique. L'ancien lit est rebouché en respectant la stratification pédologique, par l'utilisation de terre végétale issue de terrains indemnes de produits chimiques.
