→ Arasement du seuil du pont Paillard sur un bras secondaire de l'Aume

L'opération

Catégorie	Restauration
Type d'opération	Effacement total ou partiel d'obstacles transversaux
Type de milieu concerné	Cours d'eau de plaine
Enjeux (eau, biodiversité, climat)	Continuité écologique, bon état des habitats
Début des travaux	Juin 2008
Fin des travaux	Juin 2008
Linéaire concerné par les travaux	300 m

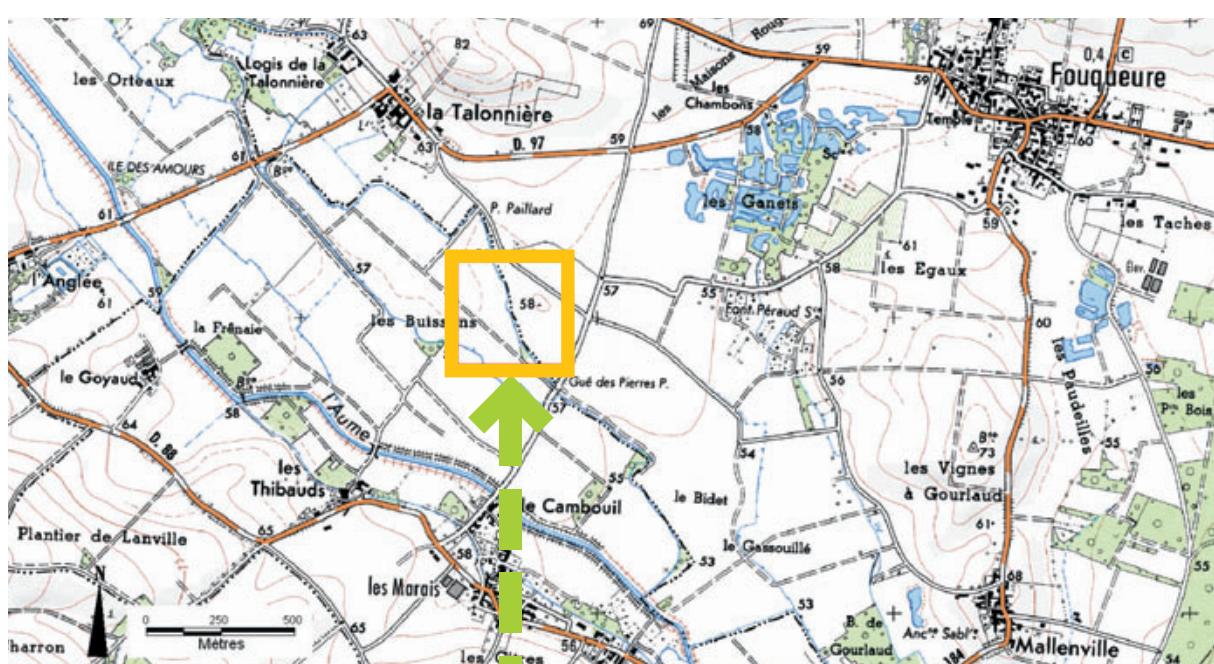
L'ouvrage modifié se situe sur un bras secondaire déconnecté de l'Aume. Les travaux ont consisté en la simple suppression des madriers de bois du seuil. La structure béton du seuil est conservée afin d'éviter toute érosion régressive. Aucune plantation dans le lit mineur n'a été envisagée dans un premier temps, le but étant de suivre l'évolution naturelle du milieu. En 2010, le syndicat a mis en place des aménagements de diversification du lit mineur afin de dynamiser les écoulements et retrouver une diversité de faciès.
