# Reméandrage du ruisseau de la Blanchetais (35)

Réseau des sites locaux de la Direction Bretagne de l'OFB

Fiche mise à jour le 03 mai 2023

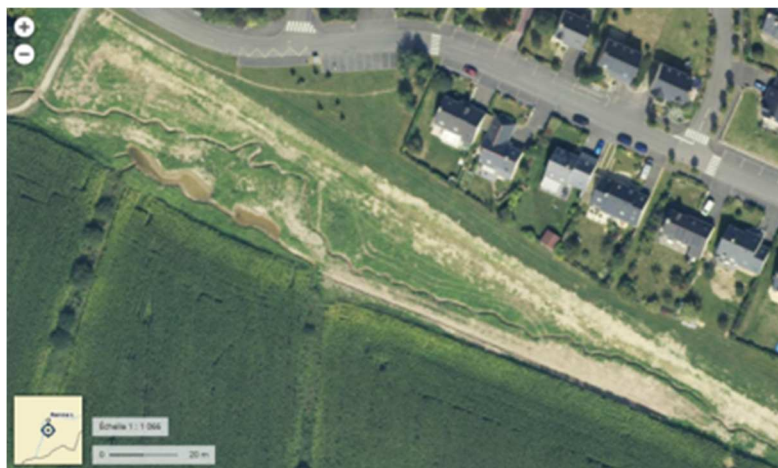
Figure 4 : Photographie aérienne du site restauré (extrait issu de Géoportail, 2014)

Afin de collecter et d'épurer les eaux des fossés agricoles de la parcelle adjacente et du plan d'eau à l'amont, il a été décidé de créer trois zones tampons (mares de petites dimensions).

Pour maintenir ce milieu partiellement ouvert, une fauche annuelle a été actée par la commune. Toutefois les abords des zones tampons ainsi que les bandes riveraines du cours d'eau ne sont pas fauchés.
