# Restauration de la tête de bassin versant de la Noë Molic (56)

Réseau des sites locaux de la Direction Bretagne de l'OFB

Fiche mise à jour le 03 septembre 2024

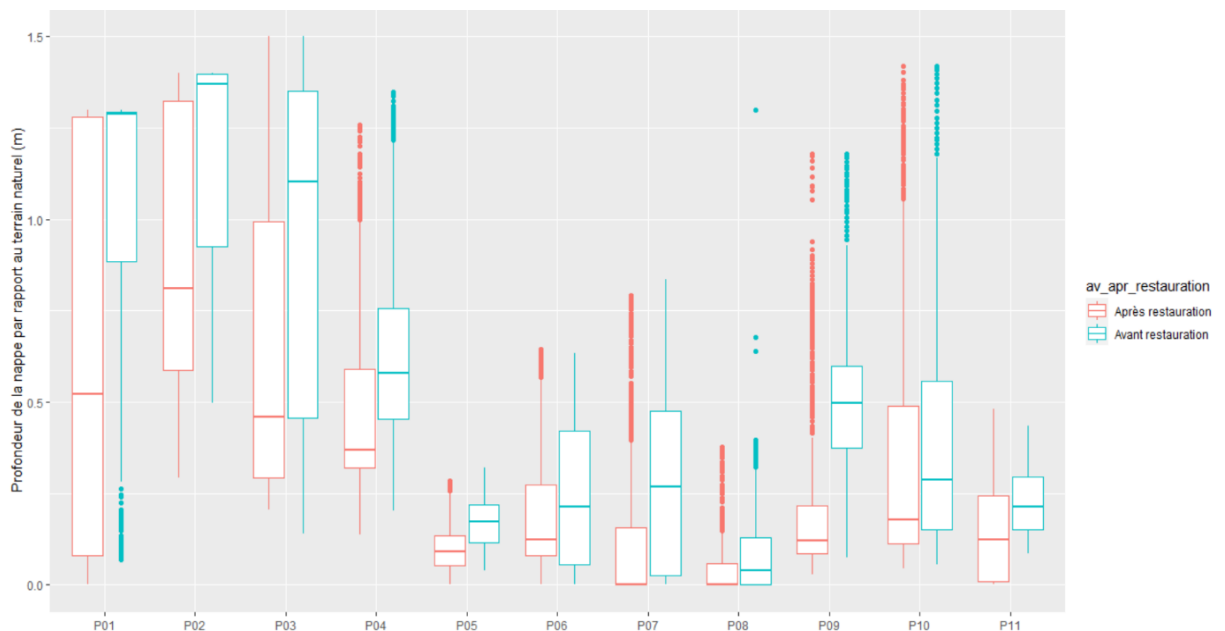
Les résultats mettent en évidence **une hausse moyenne du niveau de la nappe** et une **augmentation de la durée d'engorgement des horizons superficiels** à la suite de l'opération de restauration (**Figures 10 et 11**). Cette rehausse de la nappe est plus ou moins prononcée selon les piézomètres, jusqu'à 75 cm environ pour le piézomètre 1. Les réponses du milieu, en hausse du niveau de nappe et en temps d'engorgement des horizons superficiels, à la suite de la restauration du site, sont moins marquées sur les zones où la nappe était déjà plutôt haute et moins fluctuante.

Figure 10 : Boxplot représentant la profondeur de la nappe pour chaque piézomètre (avant et après restauration)

Ceci prouve que les résultats observés dans les **Figures 10 et 11** ne peuvent être attribués uniquement au contexte pluviométrique et traduisent un effet des travaux de dédrainage.

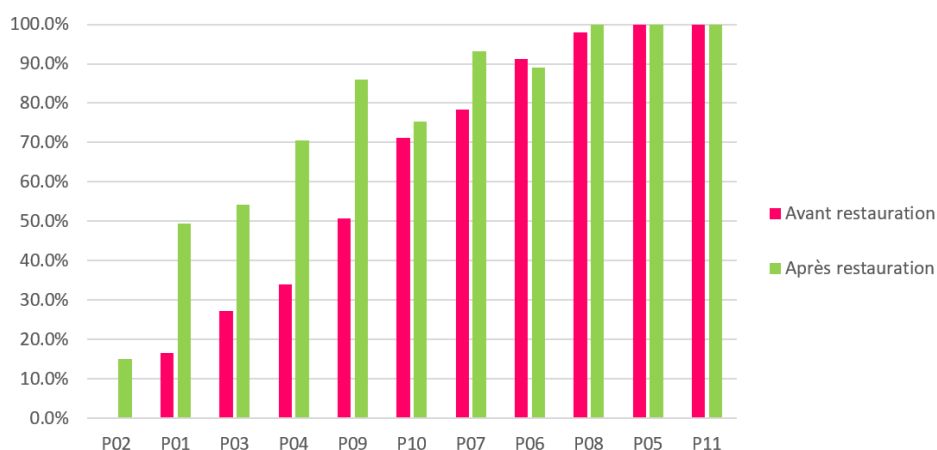
**Figure 11 : Pourcentage du temps où la nappe est à moins de 50 cm du terrain naturel.**

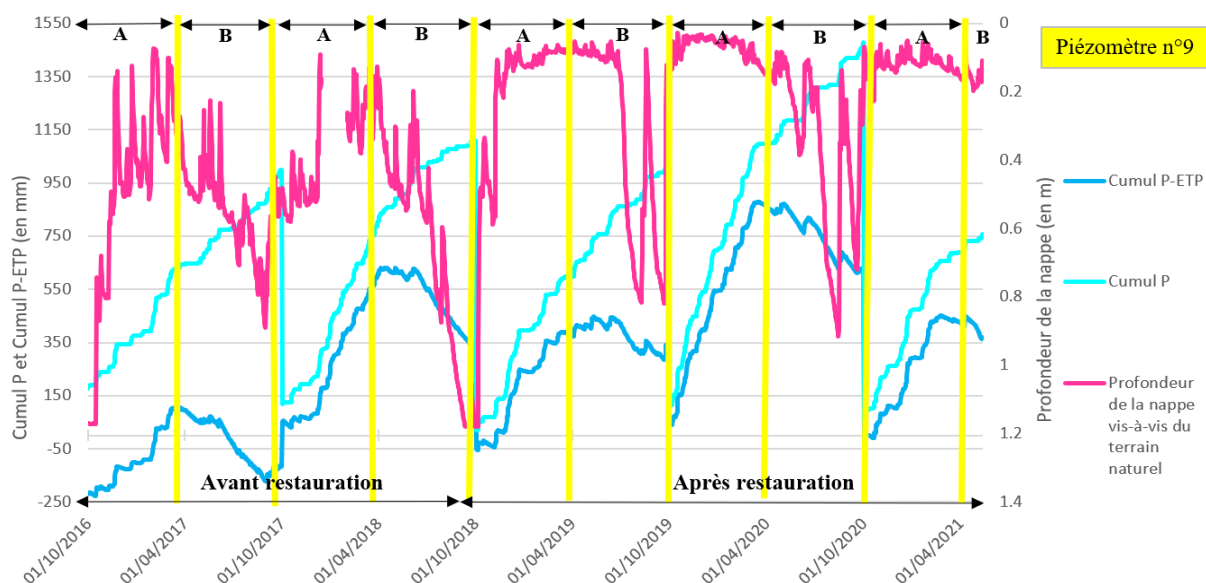
**Figure 12 : Profondeur de la nappe en fonction des précipitations et des précipitations efficaces (P-ETP) pour le piézomètre 9.**

L'analyse a consisté à comparer les comportements des piézomètres pour les phases de recharge de la nappe ( $P-ETP > 0$ , repérées par la lettre A) et les phases de décharge ( $P-ETP < 0$ , repérées par la lettre B). Pour les piézomètres 1,2,3,4,9, par exemple, l'analyse a montré une nappe plus haute et de moindres fluctuations de la nappe pour des périodes de recharge à conditions pluviométriques proches avant et après travaux. Une décharge de la nappe moins rapide pour les périodes de décharge.

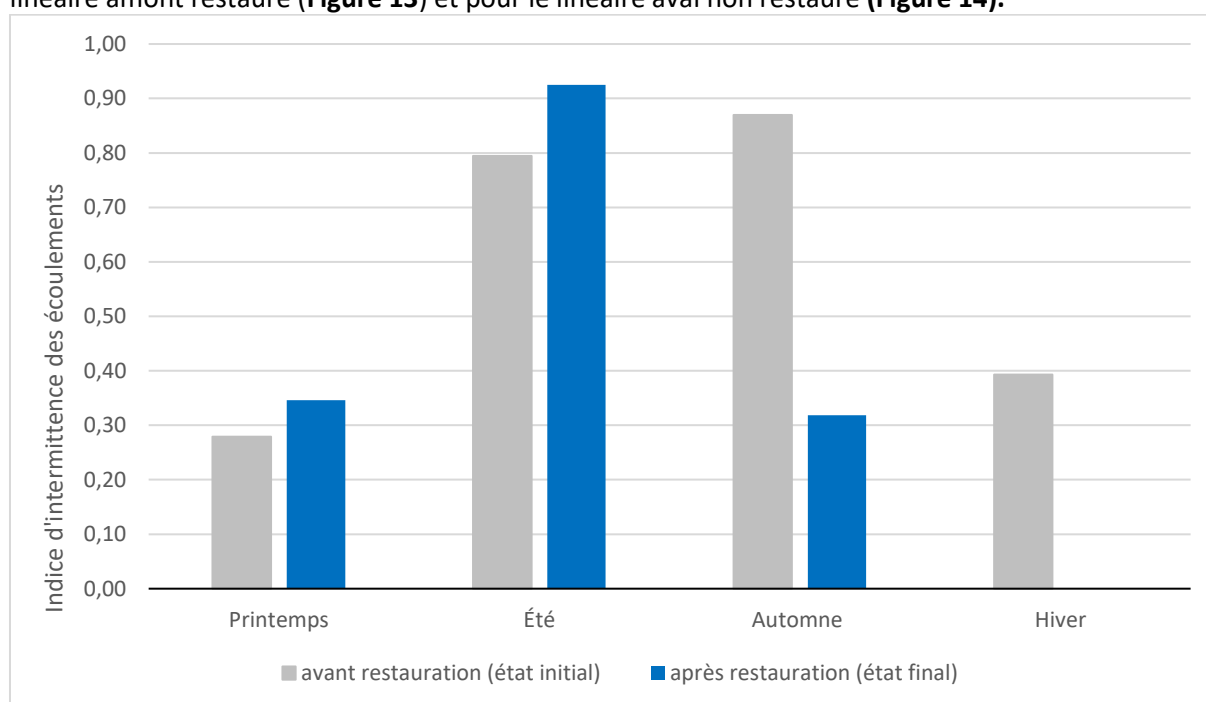
**Figure 13 : Evolution de l'indice d'intermittence des écoulements en fonction des saisons sur la partie restaurée amont (0 à 100 m du début de suivi)**

- Sur la partie amont (linéaire avec restauration du lit mineur) : une augmentation de l'intermittence est observée au printemps et en été (sécheresse marquée) sur les périodes étudiées. En automne et en hiver, l'indice d'intermittence est plus faible, traduisant des meilleures conditions d'écoulement.
- Sur la partie la plus en aval (linéaire sans restauration du lit mineur) : l'intermittence des écoulements est moins importante sur chaque saison, avec une différence très marquée à l'automne. Ce résultat est cohérent avec la rehausse du niveau de la nappe constatée sur le transect de piézomètres amont (piézomètres 1 à 5 ; **Figure 10**).

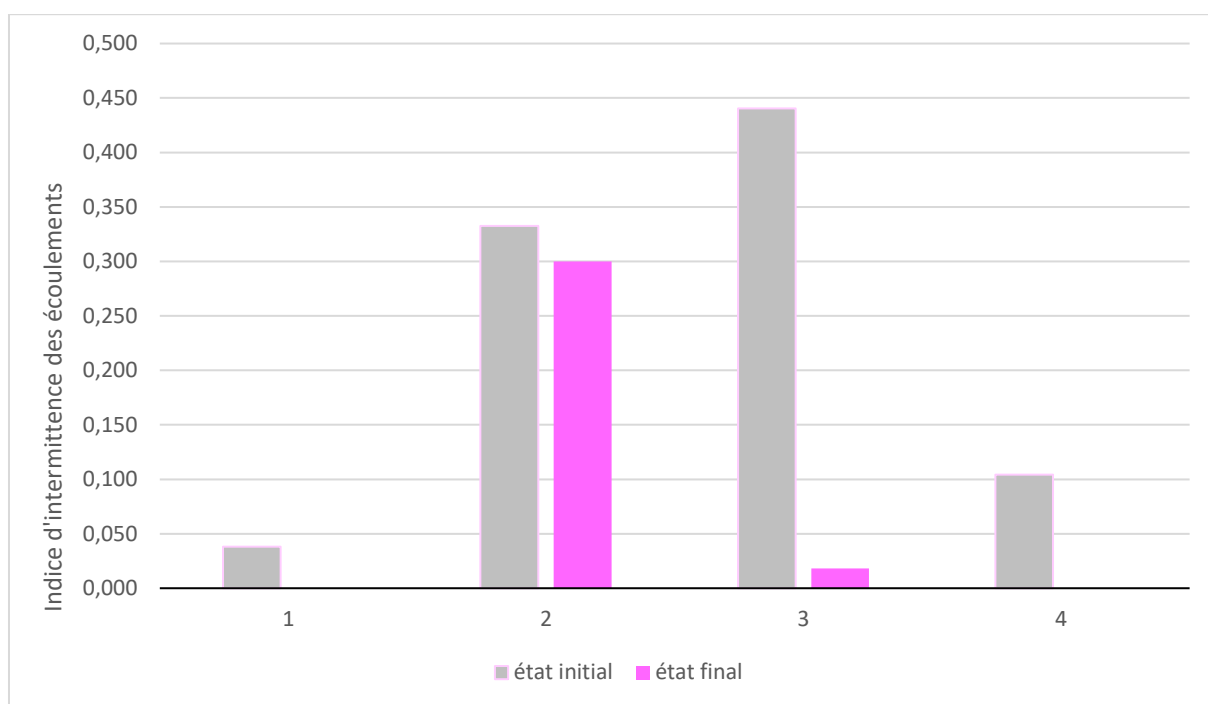
**Figure 14 : Evolution de l'indice d'intermittence des écoulements en fonction des saisons sur le linéaire aval non restauré (100 à 170 m à l'aval du début de suivi)**

Le linéaire le plus en amont apparaît davantage sujet à l'intermittence, ce qui paraît logique compte tenu de la proximité avec la source du cours d'eau. L'évolution des modalités d'écoulement observées entre l'état initial et l'état final est la suivante :
