# Reméandrage du Vistre et création d'un chenal d'étiage sur le Buffalon

## L'opération

Catégorie	Restauration
Type d'opération	Reméandrage
Type de milieu concerné	Cours d'eau de plaine
Enjeux (eau, biodiversité, climat)	Qualité de l'eau, bon état des habitats
Début des travaux	2003
Fin des travaux	2004
Linéaire concerné par les travaux	4 200 m

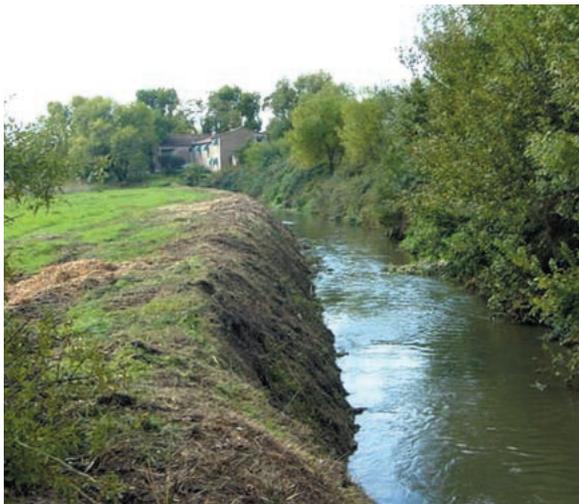
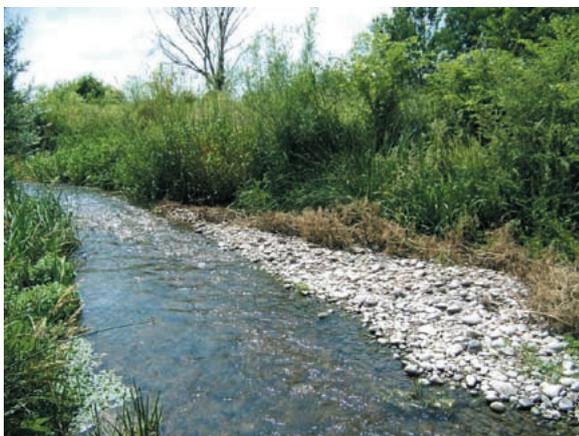
Le Vistre à Bouillargues avant les travaux de reméandrage (en haut) et après, en juin 2007 (en bas).

- Sur la commune de Bouillargues, le Vistre est reméandré sur 1 900 mètres. Cette action s'accompagne de la création d'un lit d'étiage et d'un lit moyen, de la végétalisation des berges et de la restauration de zones humides. Quatre hectares d'anciens bassins de lagunage sont remodelés, créant ainsi un vaste champ d'expansion des crues. Ces actions nécessitent 86 000 m<sup>3</sup> de terrassement.

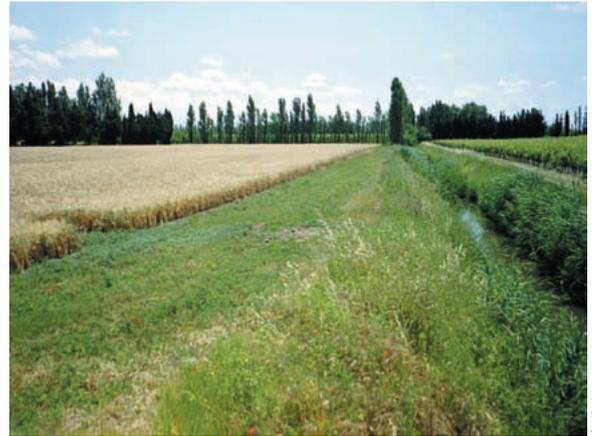
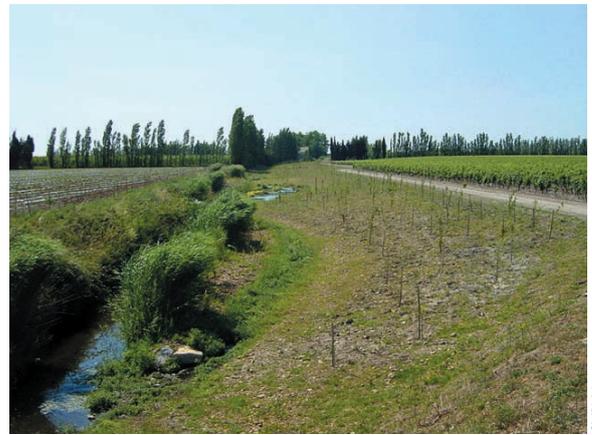
Le Buffalon à Rodilhan avant les travaux de restauration (en haut) et après (en bas).

- Sur le Buffalon, les travaux consistent à remodeler les berges, créer un lit d'étiage dans le lit moyen, planter des haies et des bandes enherbées sur les terres agricoles et aménager une zone de rétention des eaux sur un affluent. 1 400 mètres de cours d'eau sont concernés par cette action.

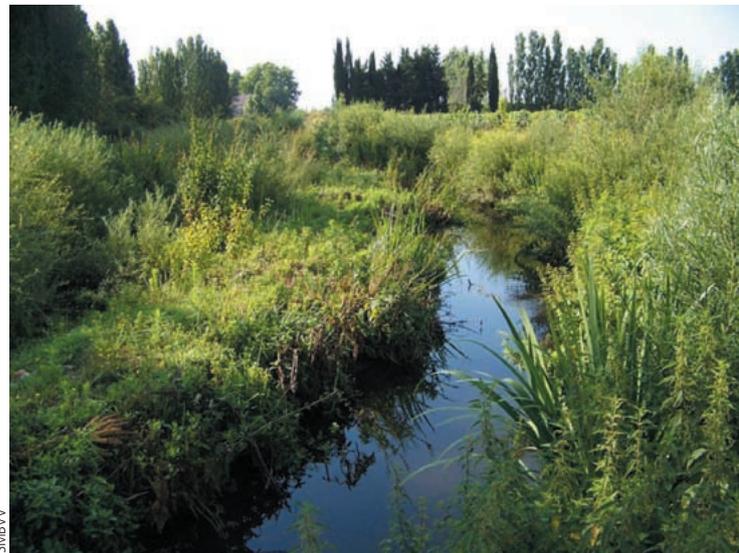
Le Buffalon à Rodilhan, en juin 2007, après les travaux de restauration.
