→ Effacement du seuil du Moulin de Ver sur la Sienne

L'opération

Catégorie	Restauration
Type d'opération	Effacement total ou partiel d'obstacles transversaux
Type de milieu concerné	Cours d'eau de zone intermédiaire
Enjeux (eau, biodiversité, climat)	Continuité écologique
Début des travaux	Octobre 2010
Fin des travaux	Octobre 2010
Linéaire concerné par les travaux	1 700 m

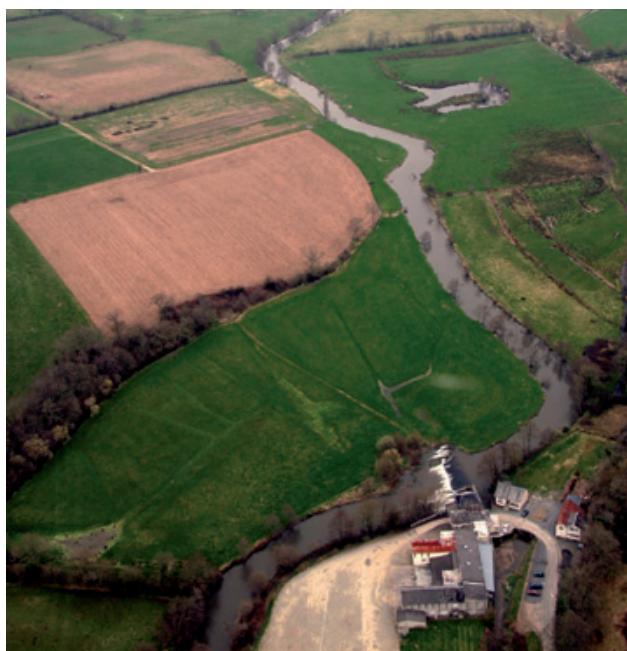
Vue sur la vallée de la Sienne avec le seuil du Moulin de Ver en premier plan. Avril 2006
© Fabien Gouly - FDFPMA 76

Le Moulin de Ver, construit il y a plusieurs siècles pour utiliser la force hydraulique, n'a plus de fonction économique depuis quelques décennies et le seuil associé au moulin, haut de 1,7 m, est en mauvais état. Le terrain situé en rive gauche est actuellement un site de discothèque.

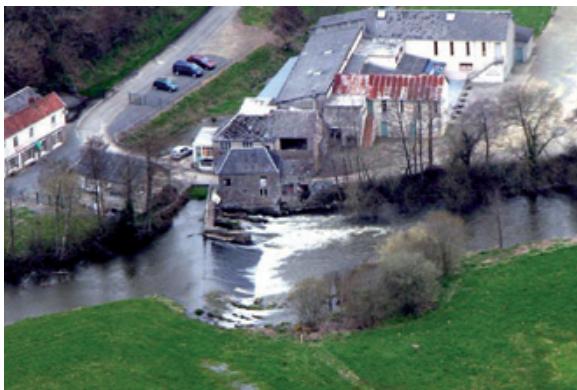
Vue aérienne du site du Moulin de Ver avant effacement. Avril 2006

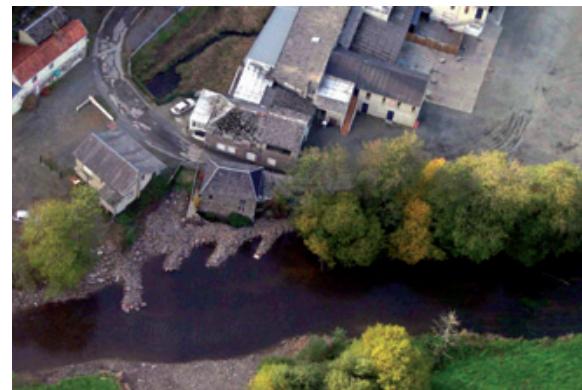
Vue aérienne du site après effacement. Automne 2011

Le seuil du Moulin de Ver a été totalement effacé. Les débris du seuil en pierre ont été réutilisés pour mettre en place des épis de recentrage de crues en rive droite.

L'opération d'effacement du seuil du Moulin de Ver a permis le rétablissement de la continuité piscicole dans ce secteur et la reprise des écoulements naturels au niveau de l'ancienne zone ennoyée, soit sur 1,7 km de linéaire.

La disparition de la retenue d'eau fait réapparaître une diversité de faciès courants. Ainsi, sept radiers sont retrouvés, en alternance avec des rapides et des faciès plus lenti. Le retour des radiers offre une surface de 2 400 m² désormais disponible à la fraie des espèces piscicoles. Suite à l'effacement de l'ouvrage, 13 frayères à lamproie marine ont été identifiées dans l'emprise de l'ancienne retenue.

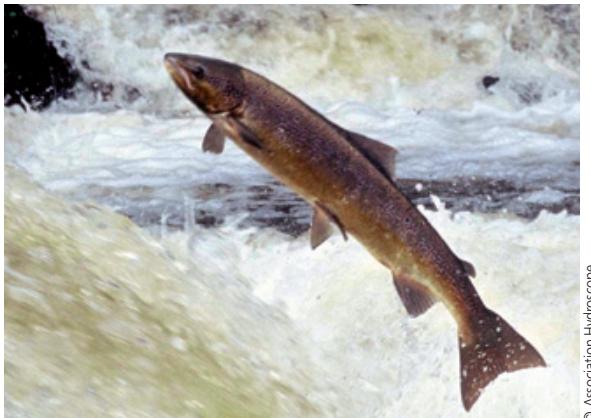
Saumon atlantique tentant de franchir le seuil du Moulin de Ver. Automne 2009

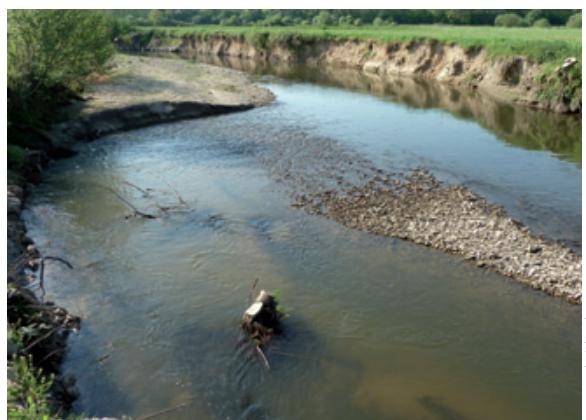
Remobilisation des sédiments dans l'ancienne retenue après effacement de l'ouvrage. Avril 2011

Dans l'emprise de l'ancienne retenue, des stocks importants de sédiments grossiers – classe de taille sables à galets – sont réapparus. Ils seront mobiliers lors des prochains débits biéniaux hivernaux et permettront le retour à un profil d'équilibre du cours d'eau à plus ou moins long terme.
