# Suppression des protections de berges sur l'Orge aval

## L'opération

Début des travaux	Décembre 1998
Fin des travaux	Juin 1999
Linéaire concerné par les travaux	1 000 m

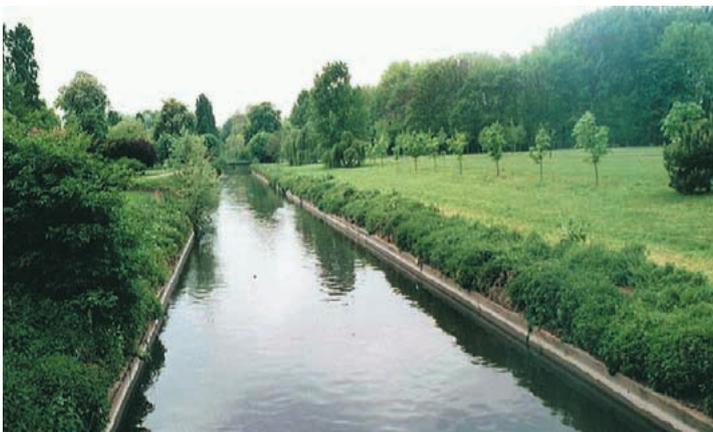
L'Orge avant les travaux en 1998. Les berges bétonnées bloquent la dynamique naturelle du cours d'eau et dégradent fortement les habitats aquatiques.

Les travaux entrepris consistent à enlever les structures en béton des berges et du fond du lit. Les berges sont reprofilées en pente douce. La sinuosité du cours d'eau est légèrement accentuée. Afin de restaurer un paysage de cours d'eau et de favoriser le bon état écologique, des plantations de végétaux aquatiques et de berges sont réalisées.

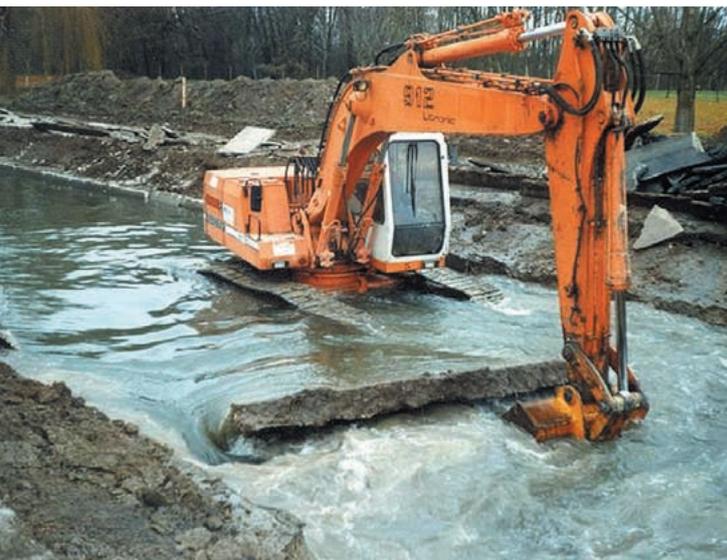
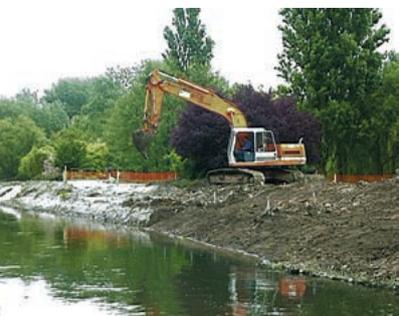
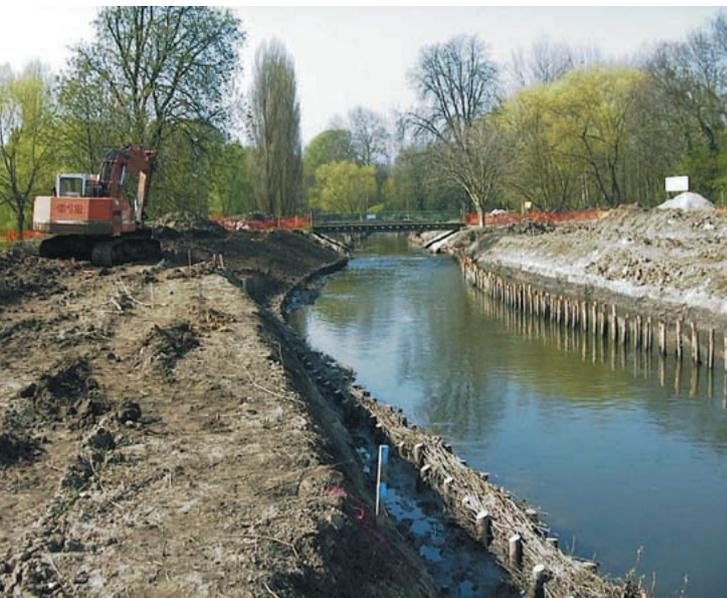
Les travaux sur l'Orge aval en 1999.

De haut en bas :

- enlèvement des protections de berge en béton ;
- talutage des berges en pente douce permettant d'améliorer les connexions entre lit mineur et lit majeur ;
- mise en place de fascine et revégétalisation des berges.

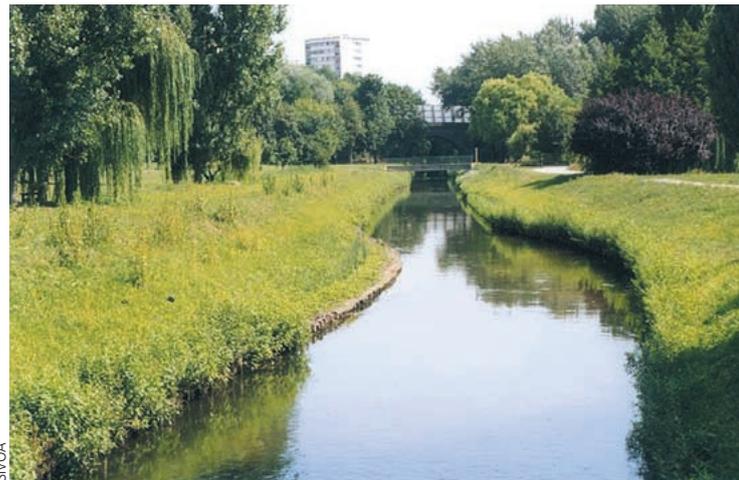
L'Orge aval en 2000, après restauration. Les sinuosités ont légèrement été accentuées. Les habitats du cours d'eau restent homogènes.

Toutefois, les objectifs visant à retrouver des aspects morphodynamiques naturels ne sont pas totalement atteints. En effet, des mesures complémentaires visant la diversification des écoulements auraient dû être envisagées. Le reméandrage qui participe à la diversification des profils en travers aurait pu, par exemple, venir compléter cette opération pour une amélioration complète de la qualité des habitats aquatiques. Si les contraintes foncières ne permettaient pas le reméandrage, d'autres mesures de diversification auraient alors pu être trouvées.

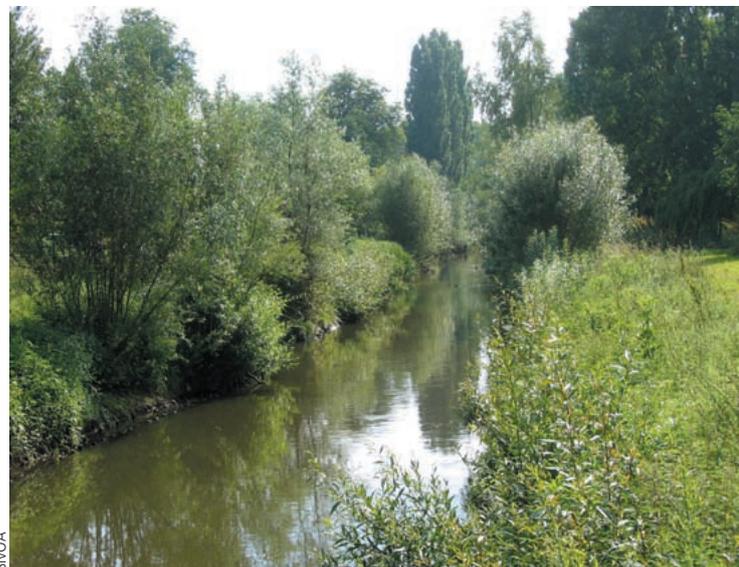
L'Orge en 2008, neuf ans après restauration. La végétation a recolonisé les berges, améliorant les habitats en berges, mais les habitats du lit mineur restent homogènes.

La végétation des berges se diversifie et présente différentes strates. La ripisylve offre à présent des habitats potentiels en pied de berge et contribue à l'ombrage du cours d'eau.
