Grand Lagarosiphon

Interventions de gestion du Grand Lagarosiphon dans la retenue du barrage du Salagou (Hérault)

Conseil départemental de l'Hérault

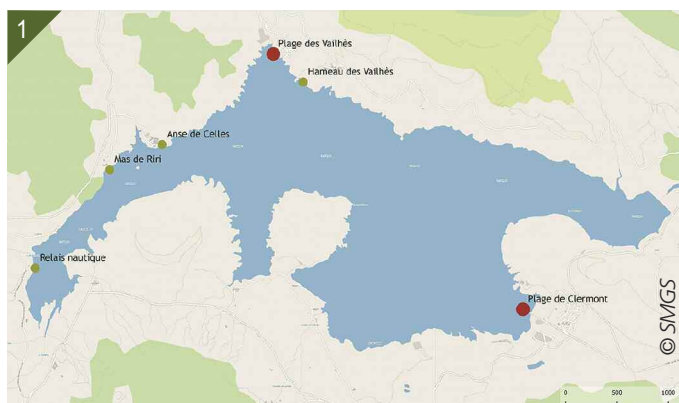
- Moissonnage mécanique
- Arrachage manuel

1 - Carte de localisation des sites de gestion du Grand Lagarosiphon sur la retenue du Salagou en 2014.

- Chaque année, une campagne de moissonnage est réalisée par un prestataire engagé par la commune de Clermont l'Hérault (plage de Clermont) et la Communauté de communes du Lodévois et Larzac (baie des Vailhés) pour des superficies à traiter respectives d'environ 10 000 et 5 000 m².

- À la demande des prestataires touristiques et des mairies, des chantiers bénévoles d'arrachage manuel sont organisés depuis 2014 sur les plages à fréquentation intermédiaire.

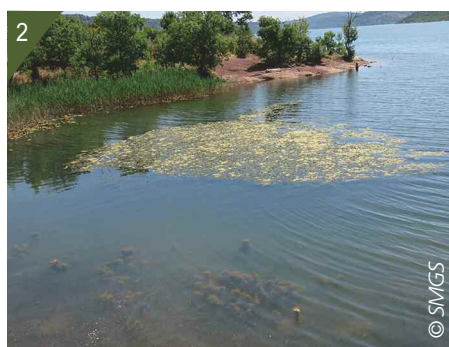
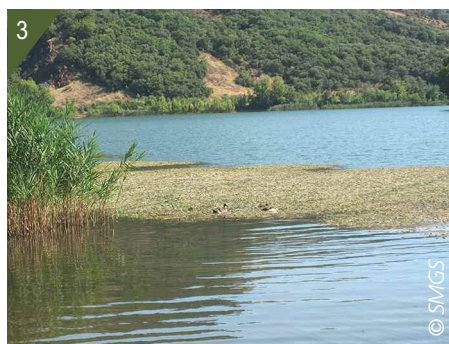
2 et 3 - Herbiers de Grand Lagarosiphon sur la retenue du Salagou.

l'espèce était présente sur quasiment tout le pourtour de la retenue et progressait de manière importante. Présente depuis les berges du plan d'eau jusqu'à 5 m de profondeur, elle est visible à la surface de la fin du printemps à l'automne (en hiver, les tiges sont prostrées sur le fond).

- La couverture végétale très épaisse formée par le lagarosiphon ne laisse pas la possibilité à d'autres plantes immergées de se développer et favorise la sédimentation par l'accrochage des particules dans la masse de ramifications et le dépôt des morceaux de tiges.

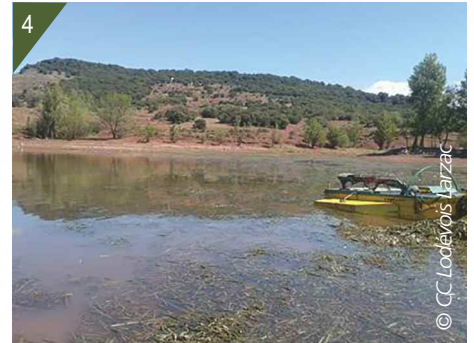
4 - Bateau moissonneur.
5 - Test de tractage du lagarosiphon entouré par un câble.
6, 7 et 8 - Chantiers d'arrachage bénévoles.

- Cette technique a été utilisée sur la plage de Clermont de 2013 à 2017 et sur celle des Vailhés de 2013 à 2016.
- Le prestataire commandité a réalisé un moissonnage à l'aide d'un bateau moissonneur lui permettant de collecter dans le même temps le lagarosiphon coupé. La profondeur de coupe maximale est de 3 m.
- Un filet a été posé autour de la zone traitée, afin d'éviter la dissémination des résidus de coupe.
- Chaque année, la superficie traitée est dépendante du lieu, du niveau des eaux et du développement de l'herbier.
- Le prestataire prend en charge la gestion des rémanents végétaux issus du chantier, qui sont évacués vers la filière verte de la déchetterie la plus proche, après stockage temporaire dans un lieu proche pour la dessiccation.

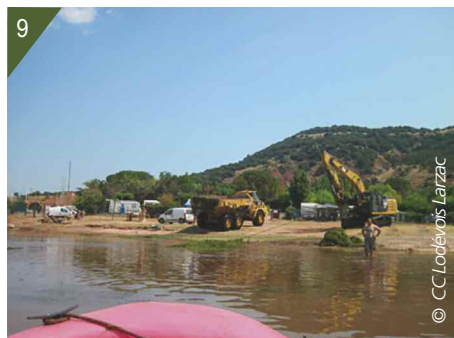
9 - Utilisation de la pelle mécanique.

■ Lors de l'aménagement de la zone de baignade de la plage des Vailhés, le fond avait été recouvert d'une couche de gravier grossier, dans laquelle le lagarosiphon s'est installé par la suite. L'opération a donc consisté à racler cette couche de fond afin de retirer la masse de lagarosiphon et son système racinaire.

■ L'opération a été réalisée depuis la berge à l'aide d'une pelle mécanique équipée d'un godet cureur à lame plate, les plantes arrachées ont ensuite été chargées dans un tombereau. D'abord déposées sur le bord pour un premier ré-essayage, elles ont ensuite été déposées pour compostage sur une parcelle attenante appartenant à la commune de Lodève.

■ L'essai de régulation du Grand Lagarosiphon sur la baie des Vailhés par l'arrachage à l'aide d'une pelle mécanique est une technique perfectible. En effet, son rendement est faible quand la densité de lagarosiphon n'est pas très importante et l'action est limitée à une hauteur d'eau compatible avec les engins « terrestres ».

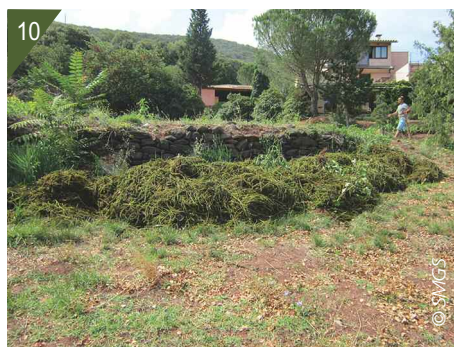
10 - Dépôt des déchets de lagarosiphon pour séchage.
