Égérie dense et Grand Lagarosiphon

Contrôle de l'Egérie dense et du Grand Lagarosiphon par pose d'écrans occultants de fond (Halte nautique de Sainte-Eulalie-en-Born, Landes)

Communauté de communes des Grands Lacs

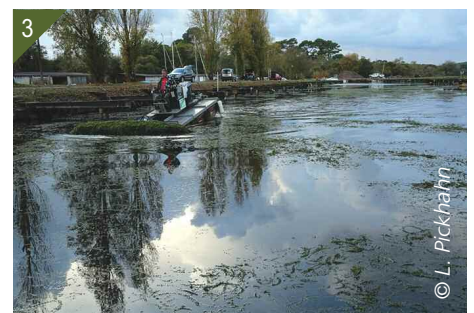
3 - Engin amphibie Mobitrac.

■ L'engin utilisé la première année (un bateau faucardeur moissonneur avec une capacité de travail à deux mètres de profondeur) a permis d'effectuer un « raclage » du fond, éliminant ainsi une grande partie du système racinaire des plantes et laissant un sol le plus homogène possible. Le manque de maniabilité de cet engin à proximité des obstacles (pontons, berges) a amené à utiliser les deux années suivantes un autre mode de récupération des plantes par un engin amphibie plus polyvalent (Mobitrac, figure 4). Celui-ci a également effectué un raclage des fonds à l'aide d'un outil confectionné « sur mesure » assimilable à une faux canadienne.

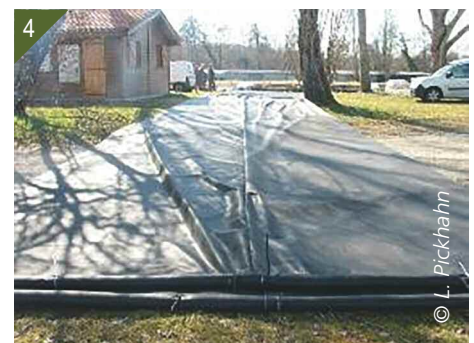
4 - Écrans occultants.

■ Les écrans occultants (filet Soltis référence *Serge Ferrari 86-2053*) sont micro perforés afin de permettre la libération des gaz produits par fermentation intra-sédimentaire dans la colonne d'eau (<http://www.sergeferrari.com/protection-solaire/gamme-protection-solaire/>).

- Les écrans ont été cousus par thermo collage pour constituer *in fine* des bandes de 4 à 5 mètres de largeur sur une longueur de 50 mètres.
- Une entreprise spécialisée en travaux subaquatiques a assuré la mise en place des écrans et leur superposition en les fixant au sol sableux à l'aide d'agrafes métalliques et de parpaings pleins en béton.

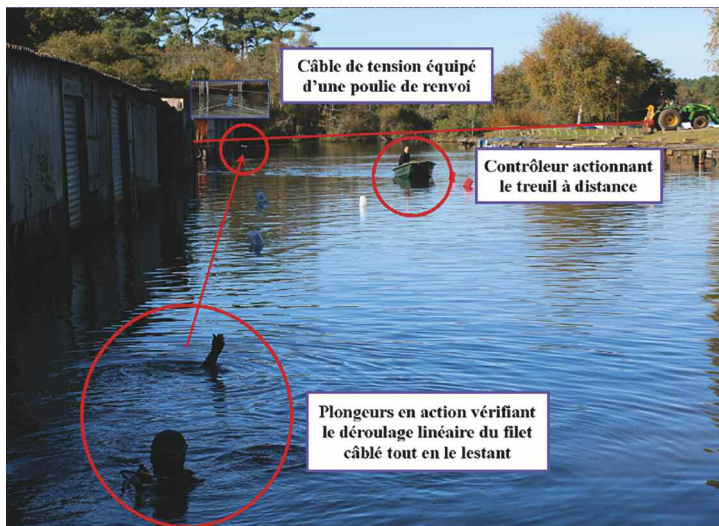
Description des modalités pour la pose des écrans.
