# Arasement de deux obstacles transversaux sur l'Arnon à Saint-Georges-sur-Arnon

## L'opération

Catégorie	Restauration
Type d'opération	Effacement total ou partiel d'obstacles transversaux
Type de milieu concerné	Cours d'eau de plaine
Enjeux (eau, biodiversité, climat)	Continuité écologique, bon état des habitats
Début des travaux	Automne 2013
Fin des travaux	Automne 2014
Linéaire concerné par les travaux	1 500 m

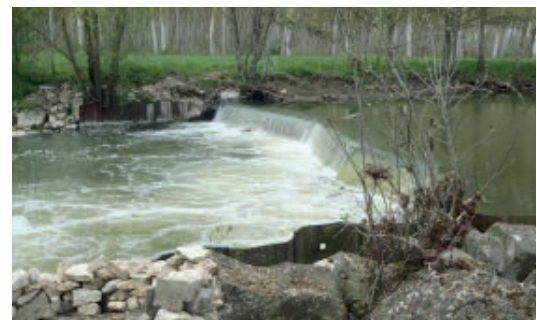
L'ouvrage de Roussy aval avant les travaux en 2013.

Au niveau de l'ouvrage de Roussy aval, les palplanches placées en travers du lit sont enlevées, ainsi qu'une partie des protections de berges en rive gauche.

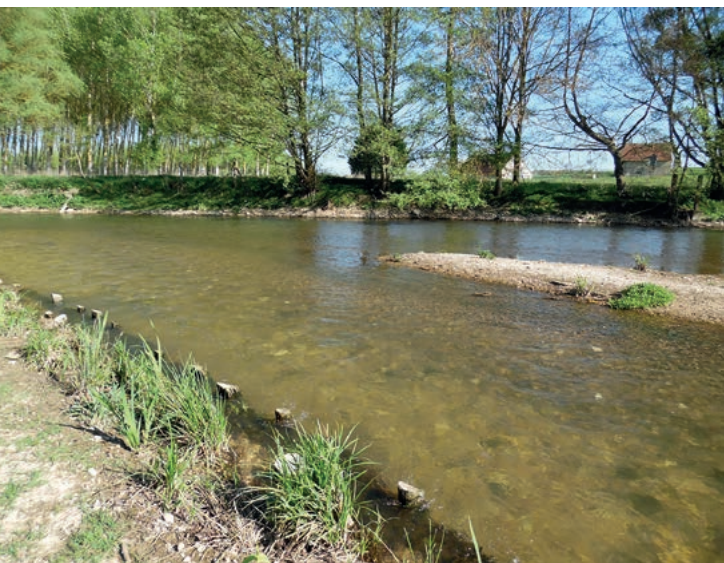
Le secteur de Roussy aval en juin 2015, après la suppression des palplanches transversales et des soutiens de berges.

La continuité est rétablie sur 3 500 m de cours de l'Arnon par l'effacement total de l'ouvrage de Roussy aval et par l'effacement partiel du seuil du moulin de Roussy. Ce projet a radicalement modifié l'aspect de la rivière, qui présente désormais une certaine sinuosité et une alternance de faciès d'écoulement.

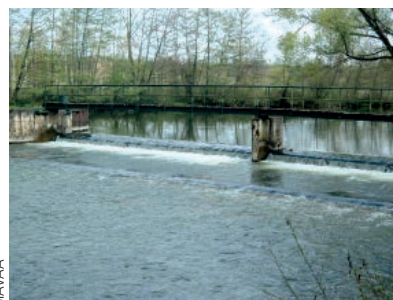
L'ouvrage de Roussy amont avant les travaux, en 2013. À l'origine, le clapet basculant était en position haute provoquant une chute d'eau supérieure à un mètre.

Au moulin de Roussy, préalablement aux travaux (durant un an), les deux clapets sont abaissés (été 2012), afin d'observer le comportement de la rivière. En 2013, les clapets et les mécanismes hydrauliques associés sont enlevés. Des échancrures sont réalisées dans le seuil (3 m de large) et le radier en béton (7 m de large), afin de créer une pente douce franchissable à l'étiage.

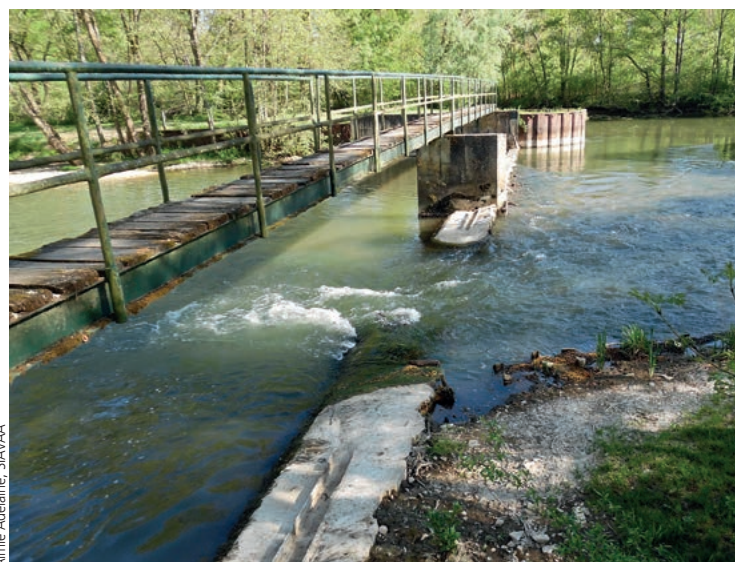
L'ouvrage de Roussy amont en juin 2015, après la création de brèches dans l'ouvrage en béton.

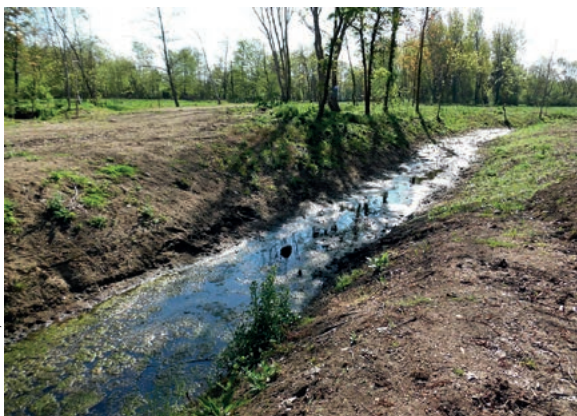
Une frayère restaurée en juin 2015.

La Fédération départementale de la pêche de l'Indre constate que la frayère réhabilitée dans l'ancien bras n'est actuellement pas pleinement fonctionnelle avec l'absence de reproduction du brochet notamment.
